**PREFEITURA MUNICIPAL DE  
PIRASSUNUNGA**  
SECRETARIA MUNICIPAL DE PLANEJAMENTO E  
DESENVOLVIMENTO ECONÔMICO  
**DEPARTAMENTO DE ENGENHARIA**

## Relatório de Vistoria Técnica

O presente relatório técnico tem por finalidade apresentar a avaliação das condições de uso, conservação e estabilidade das edificações que compõem o conjunto denominado Vila Caipira – Tijuco Preto, localizado no município de Pirassununga/SP.

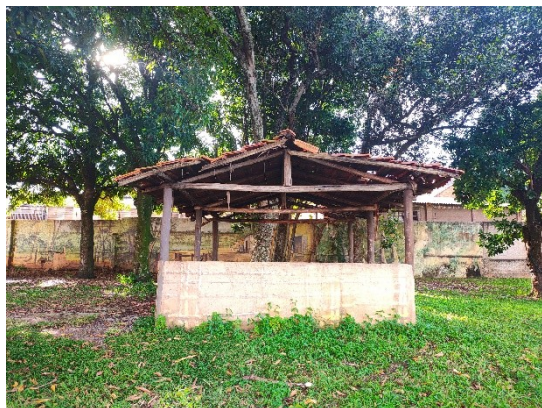
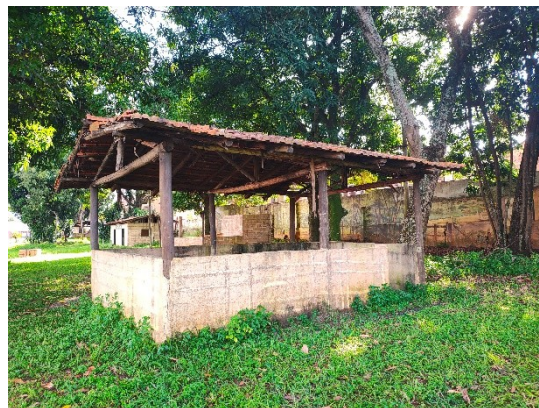
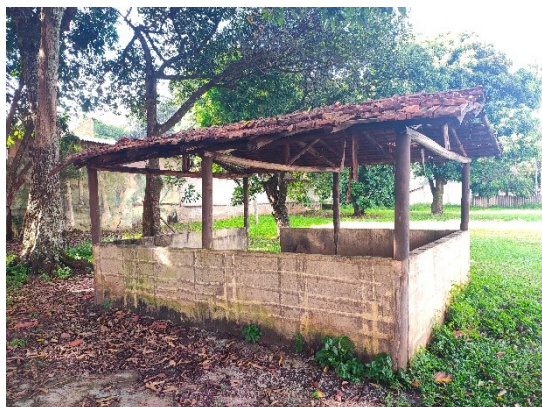
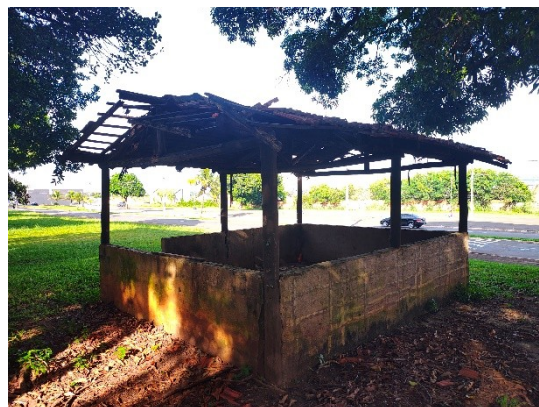
##### **4.1. BARRACA DO DOCE (EDIFICAÇÃO 01)**

Conforme se observa nas imagens, a barraca apresenta estrutura de cobertura com elevado grau de deterioração, com telhas quebradas, ausentes

e deslocadas, além de elementos estruturais em madeira com sinais evidentes de desgaste e perda de integridade.

Embora haja possibilidade teórica de reaproveitamento de alguns elementos, a condição geral da estrutura não permite assegurar estabilidade adequada, sendo o comprometimento de caráter global e não apenas pontual.

No que se refere às edificações 01 a 05, a análise técnica indica que a solução mais adequada consiste na desmobilização das estruturas existentes, incluindo a remoção das coberturas, estruturas de madeira e demolição controlada das alvenarias, mediante procedimento seguro e tecnicamente orientado.

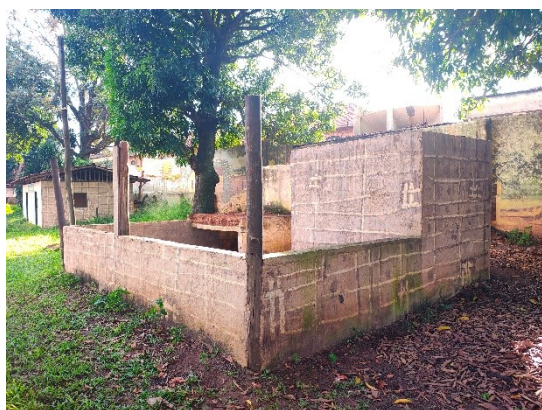
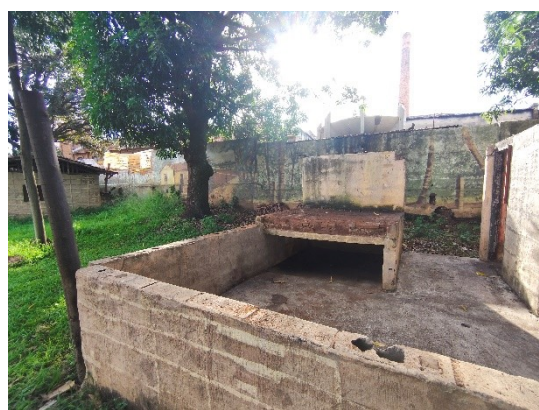
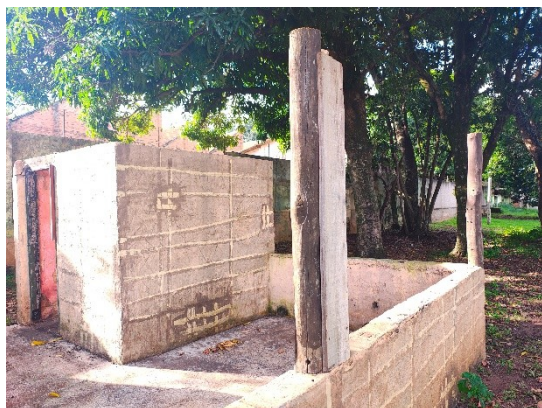
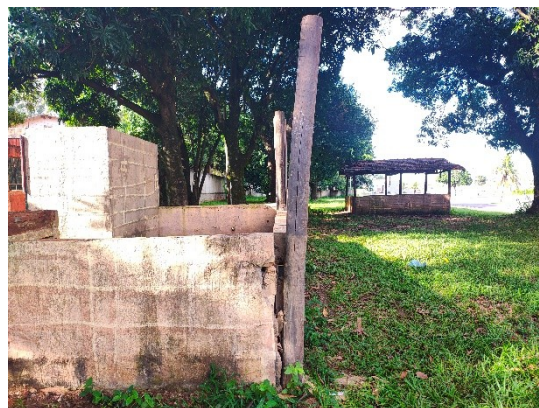
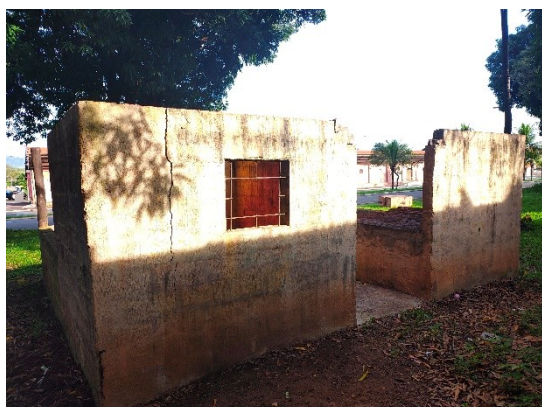
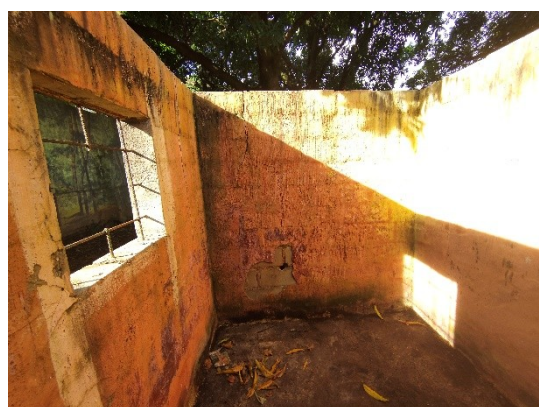
#### 4.2. BARRACA DO DOCE (EDIFICAÇÃO 02)

Durante a vistoria realizada, constatou-se que a edificação se encontra desprovida de sua estrutura de cobertura, permanecendo apenas as alvenarias, as quais apresentam trincas e não possuem função estrutural independente.

Conforme mencionado anteriormente, há relato de que a estrutura de cobertura sofreu colapso em momento anterior à vistoria, com posterior remoção dos elementos por equipe própria da Prefeitura de Pirassununga.

Ressalta-se, contudo, que não foi possível verificar diretamente as circunstâncias do ocorrido, nem estabelecer as causas do eventual colapso no âmbito desta inspeção.

Independentemente da origem do evento, a condição atual da edificação evidencia a inexistência de sistema estrutural funcional, restando apenas elementos remanescentes sem capacidade de garantir estabilidade ou segurança para uso.

Dessa forma, sob a ótica técnica, a edificação encontra-se descaracterizada do ponto de vista construtivo e estrutural, não havendo condições de recuperação por meio de intervenções pontuais.

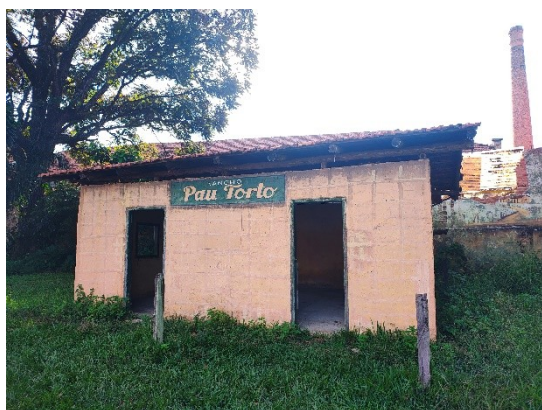
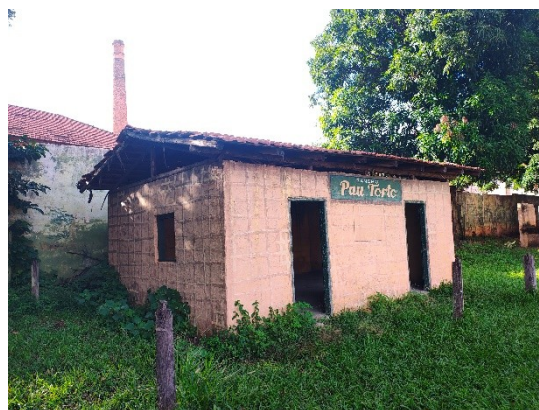
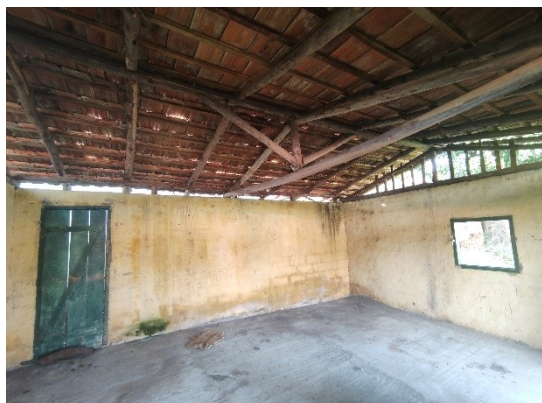
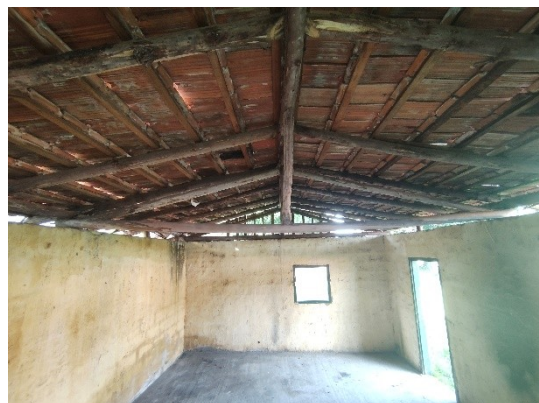
#### 4.3. BARRACA DO PAU TORTO (EDIFICAÇÃO 03)

As imagens evidenciam deformações na estrutura de cobertura, indicando perda de capacidade resistente. Internamente, trata-se de ambiente com dimensões reduzidas e pé-direito aproximado de 2,30 m.

A ausência de esquadrias em condições adequadas compromete ventilação e salubridade, tornando a edificação inadequada para uso público.

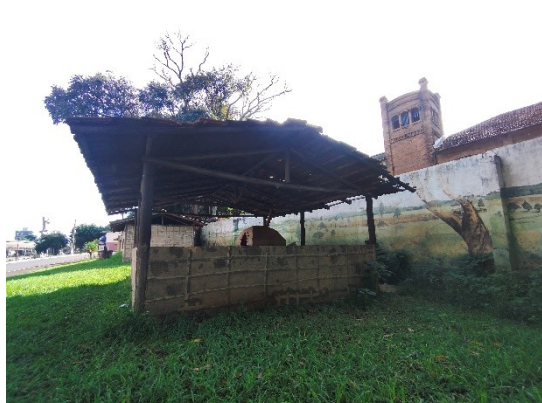
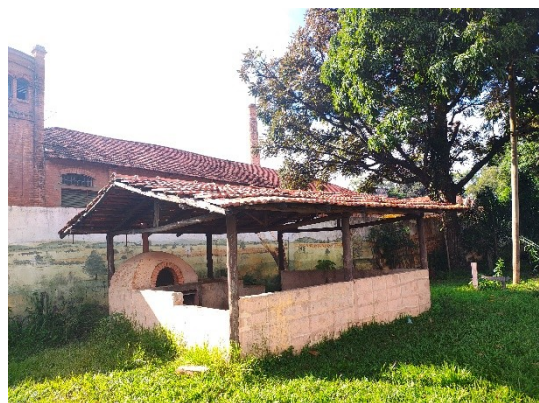
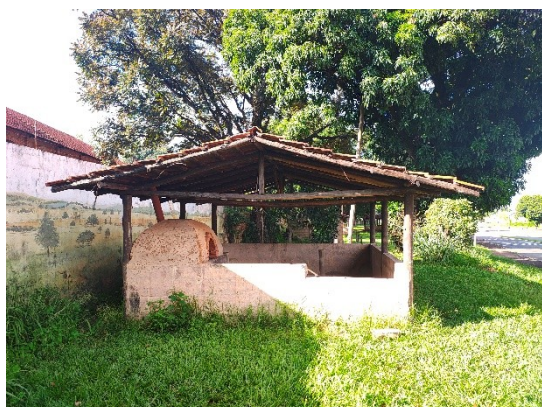
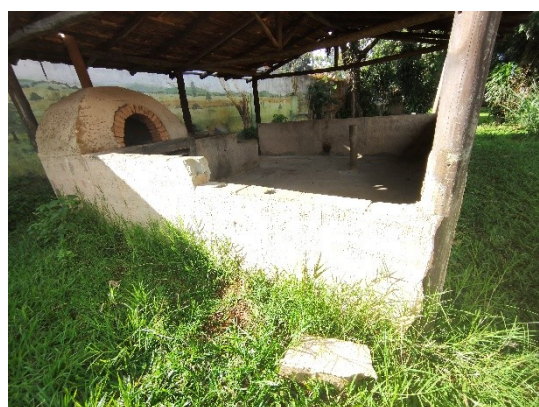
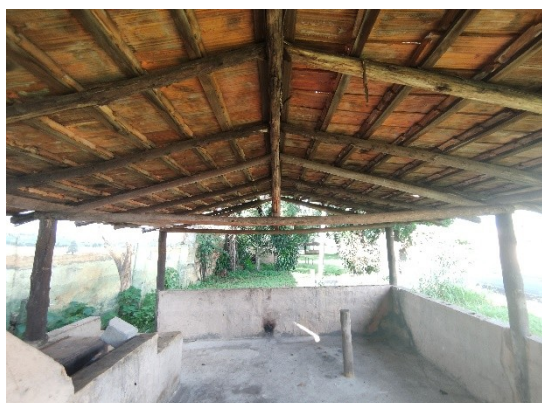
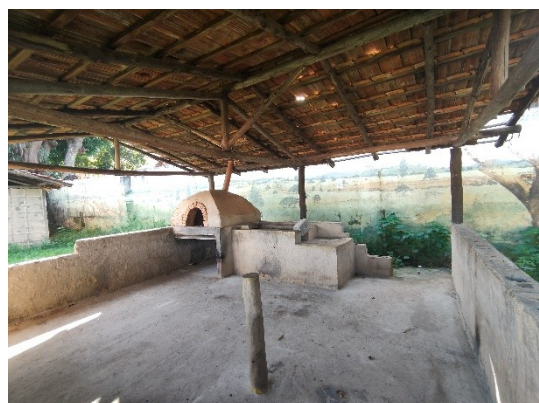
**4.4. BARRACA DO PREFEITO (EDIFICAÇÃO 04)**

A edificação apresenta deterioração significativa no madeiramento da cobertura, com sinais de desgaste e deformação estrutural. Os elementos internos, como forno e fogão a lenha, encontram-se em condições precárias.

O conjunto não oferece condições seguras para utilização sem intervenção estrutural completa.

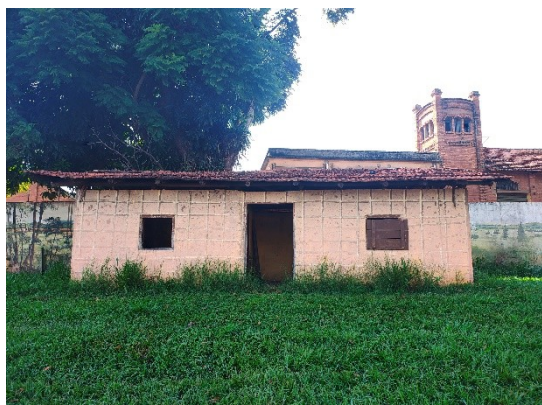
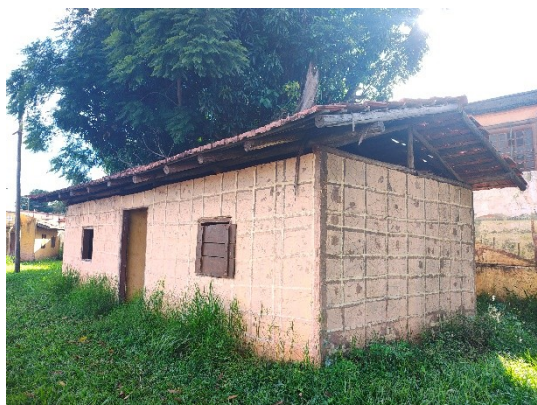
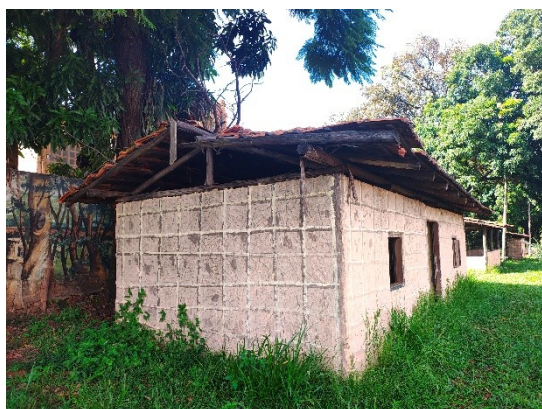
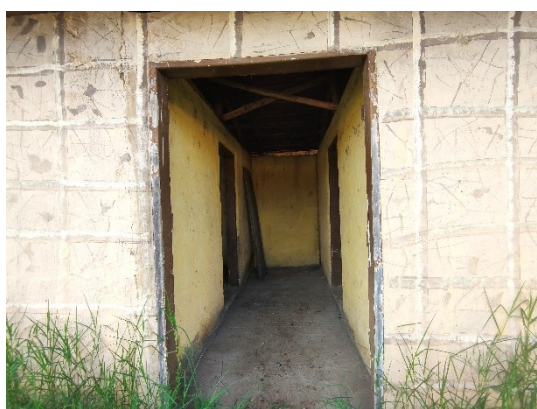
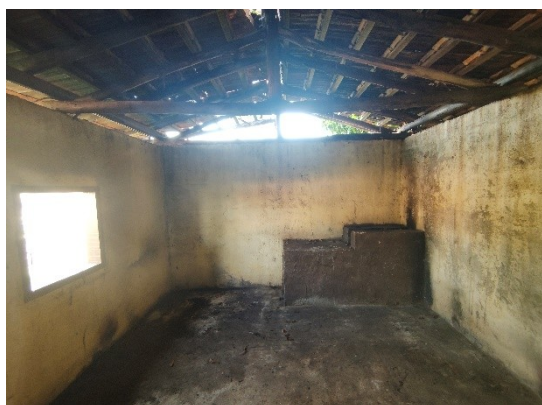
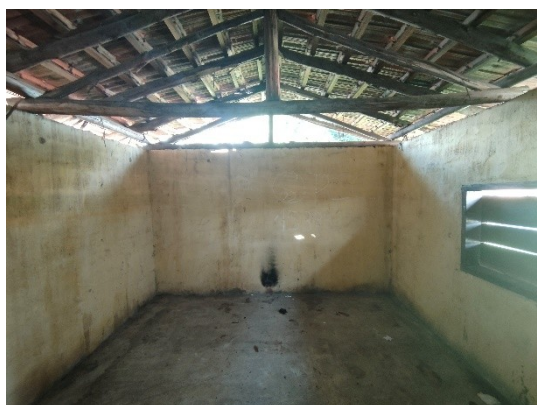
**4.5. CASA CAIPIRA (EDIFICAÇÃO 05)**

A edificação apresenta telhado com avarias significativas, ausência de esquadrias em condições de uso e ambiente interno insalubre. O pé-direito aproximado de 2,20 m e a baixa ventilação comprometem sua utilização.

Ainda que apresente maior estabilidade relativa, não atende às condições mínimas para uso coletivo seguro.

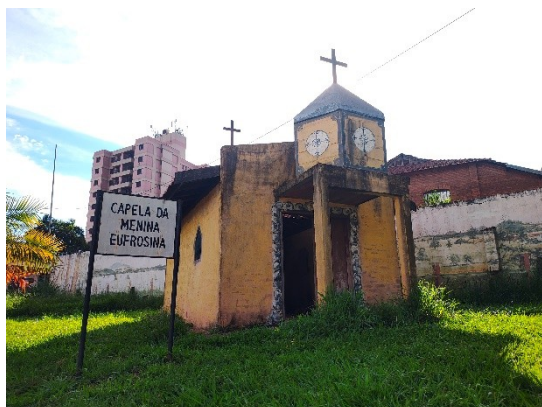
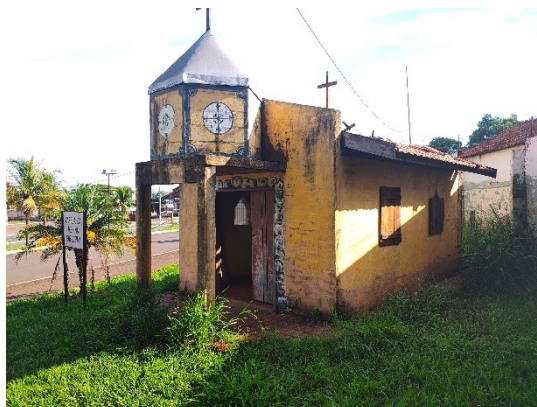
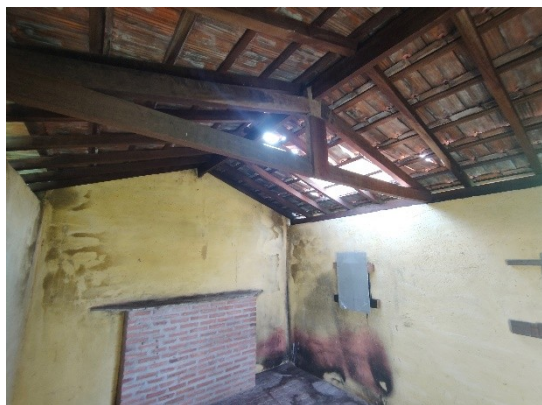
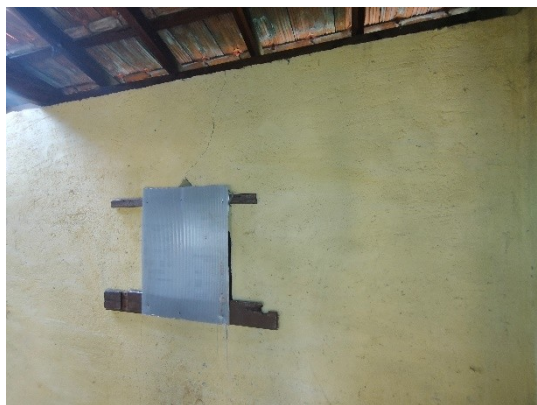
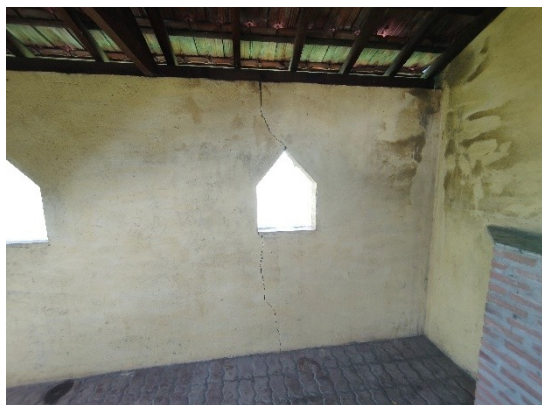
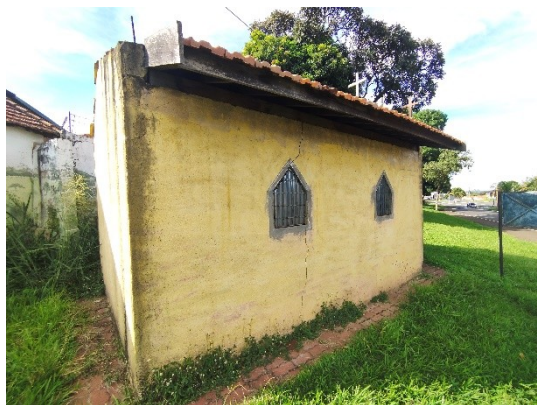
**4.6. CAPELA DA MENINA EUFROSINA (EDIFICAÇÃO 06)**

A capela apresenta o melhor estado de conservação dentre as edificações analisadas, com estrutura de cobertura mais recente e patologias pontuais.

Trata-se de edificação passível de recuperação mediante intervenções localizadas.

A Capela da Menina Eufrosina (edificação 06) poderá ser mantida, sendo recomendadas intervenções pontuais de manutenção e recuperação, compatíveis com seu estado de conservação.

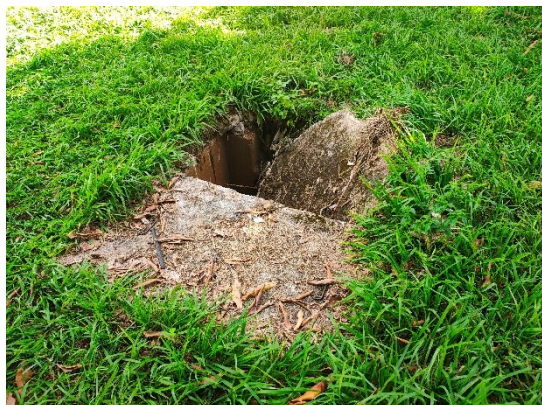
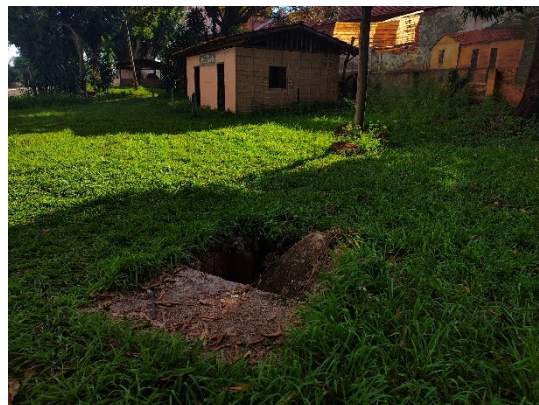
#### 4.7. CAIXA DE CONCRETO

Entre a Barraca do Biscoito (edificação 02) e a Barraca do Pau Torto (edificação 03), foi identificada caixa de passagem com tampa danificada, deixando abertura exposta, caracterizando risco iminente de acidente.

Deve ser dada atenção imediata à caixa de concreto existente no local, cuja tampa encontra-se danificada, recomendando-se sua substituição, de forma a eliminar o risco identificado.
