INDICAÇÃO

Nº 266/2007

Considerando que o Teatro de Arena em Cachoeira de Emas, pese ter sido construído recentemente, já apresenta defeitos nas arquibancadas, pois são visíveis as rachaduras existentes;

Teatro de Arena (Atrio de arena)

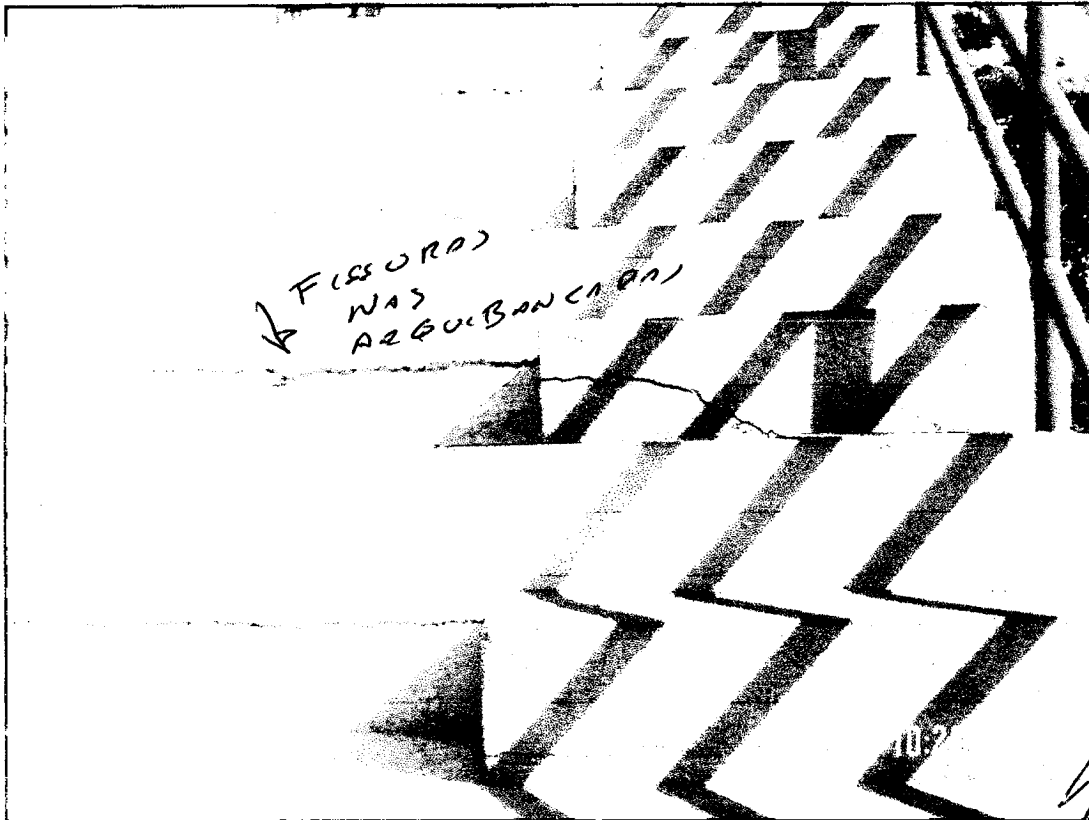
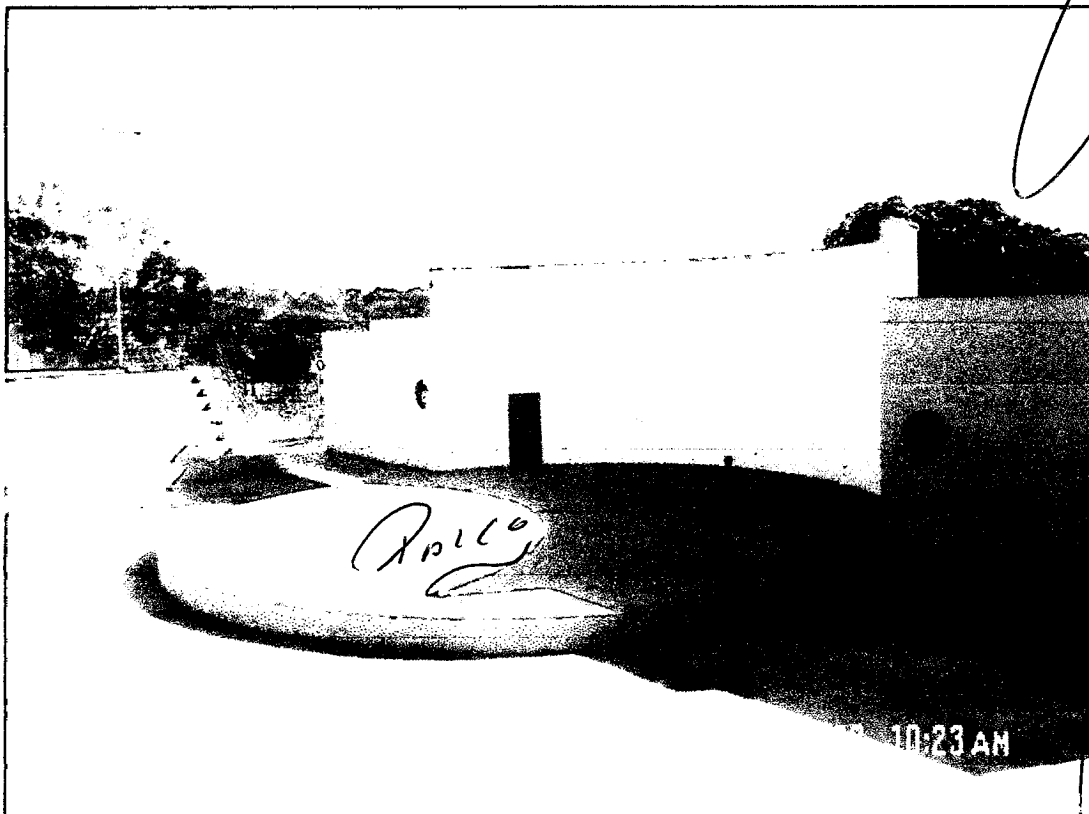
Teatro De ARENA RECEM CONSTRUIDO
COM UICIO DE CONSTRUCAO

O MUNICÍPIO NÃO PODE SER PROSUSO
P EMPRESA DE UGAR REPARAR OS DEFEITOS
CONSTRUTIVOS APRESENTADOS

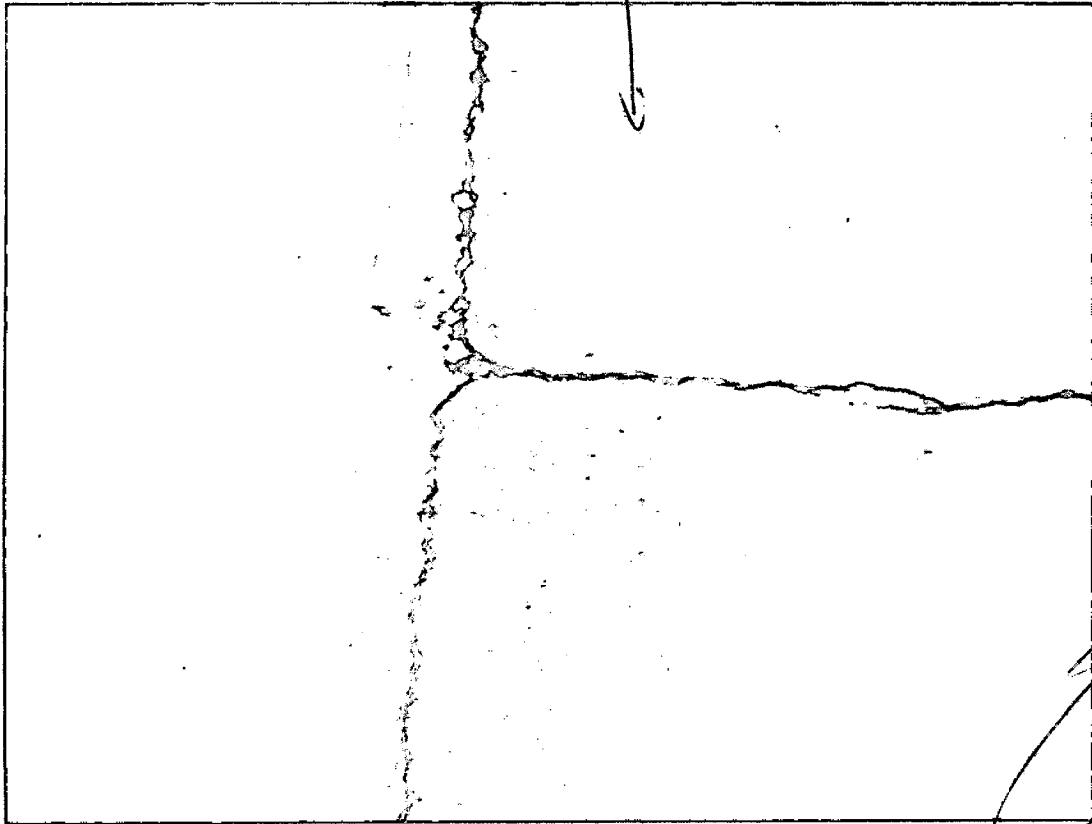
Seção de plano recém construído

LATERAL
COM
FISSURAS
DEVIDO
RECALQUES

FISSURAS
