## REQUERIMENTO

Nº 138/2018

**LAUDO TECNICO DE VISTORIA**

1. Conjunto Habitacional Pirassununga C2
2. Endereço: Rua: João Tavelini nº 4632 - Bloco G14 - G12
3. Mutuário (a): Walcete Rodrigues dos Santos (Sindica)

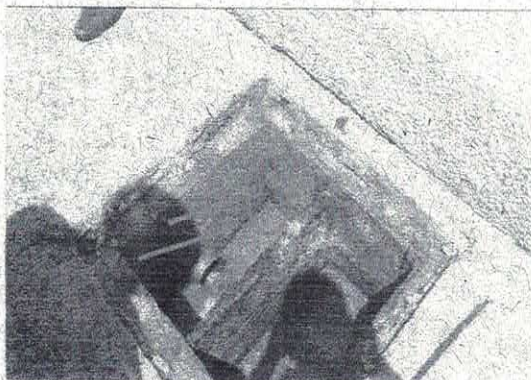
FOTO 1

Caixa de inspeção de esgoto e gordura  
deteriorada do bloco G14

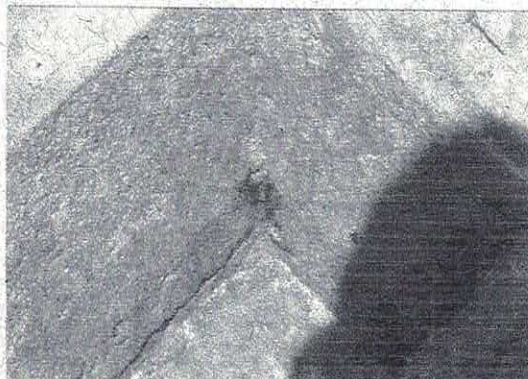
FOTO 2

Detalhe da deterioração da parede da caixa  
do bloco G14

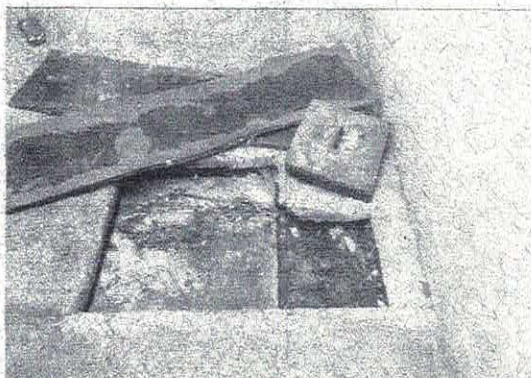
FOTO 3

Caixa de inspeção de esgoto e gordura do  
bloco G14A deteriorada, afundando devido  
erosão e entupida

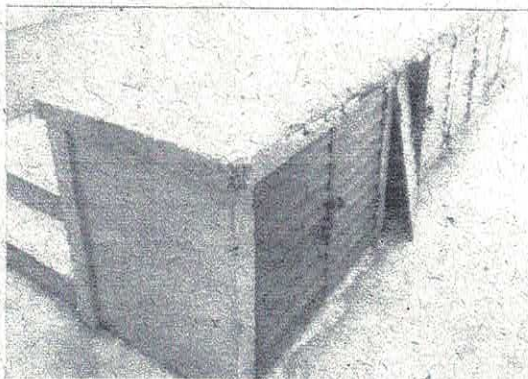
FOTO 4

Abrigo de gás deteriorado do bloco G14B

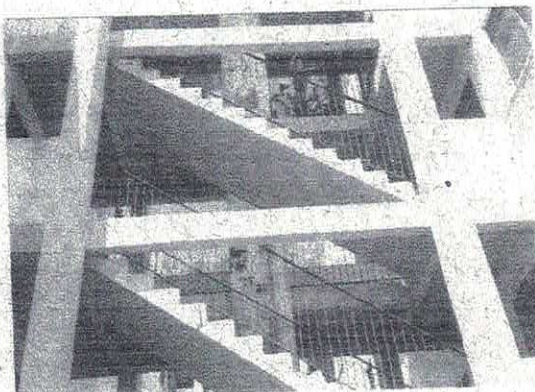
FOTO 5

Vista da escada do bloco G14B

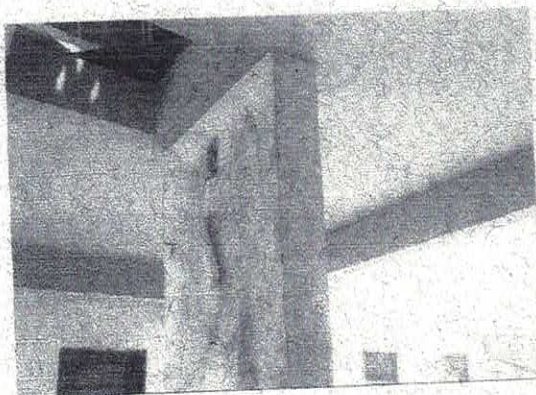
FOTO 7

Umidade no shaft localizado na escada do bloco G14B

- 1 - As infiltrações no shaft (fotos 7 e 8) ocorrem devido a impermeabilização da cobertura da escada estar deteriorada e em alguns pontos danificada, provável entupimento dos bueiros e tubulação de drenagem, causando deterioração da pintura, revestimento e problemas elétricos no bloco G14B;
- 2 - Caixas de inspeção de esgoto e gordura dos blocos G14 e G12 estão deterioradas devido falta de manutenção, causando infiltração do esgoto no solo e consequentemente o afundamento, quebra das caixas e dobra dos tubos de esgotos;
- 3 - As trincas e afundamento das calçadas do Bloco G14B são causadas pela erosão;
- 4 - O desteinhamento no bloco G11B ocorreu devido vendaval;
- 5 - Quanto ao entupimento constante da tubulação de esgoto da cozinha é devido o mau uso do sistema pelos moradores.

**Conclusão:** Concluímos que os reparos nos itens 1, 2, 3 e 5 são de responsabilidade do condomínio, pois trata-se de manutenção preventiva/previsível, para a qual não foi entregue no ato da entrega, em garantia de acordo com o manual do Condomínio já exposto, sendo necessário a execução dos reparos o mais breve possível para o não agravamento dos problemas e o comprometimento da segurança dos moradores. Quanto ao item 4, solicitamos que o seguro seja acionado urgentemente. A respeito da parede balançando do bloco G14B (foto 16), verificamos que a mesma não é uma peça estrutural e sim foi construída apenas para a instalação do quadro de telefonia. A parede balançou devido o solo ter cedido por causa da infiltração do esgoto e não estar mais travada na viga superior, portanto é necessário fazer novo encunhamento da viga para travá-la e não oferecer riscos futuros aos moradores. Informamos que os moradores decidiram instalar 9 caixas d'água na laje de barilete (fotos 9, 10 e 11 do bloco G14B) de forma inadequada sem qualquer projeto e acompanhamento técnico, modificando o projeto original da CDHU aprovado nos órgãos competentes. Serviços na área condominial de manutenção corretiva/preventiva não são cobertos pelo seguro da CDHU, e devem ser providenciados e à custa pelo condomínio.

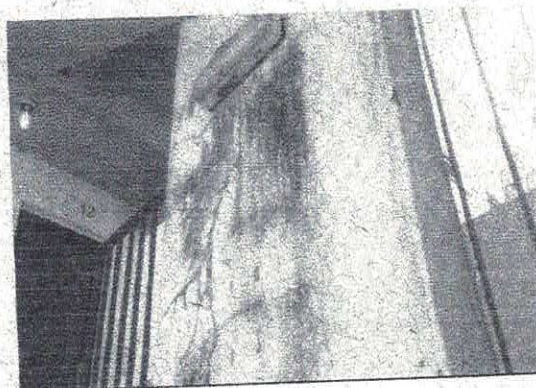
FOTO 8

Detalhe da umidade no shaft localizado na escada do bloco G14B

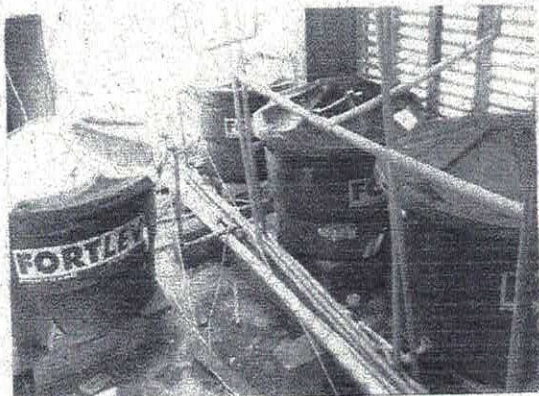
FOTO 9

Reservatórios instalados na laje de  
cobertura da escada (barrilete) do bloco  
G14B

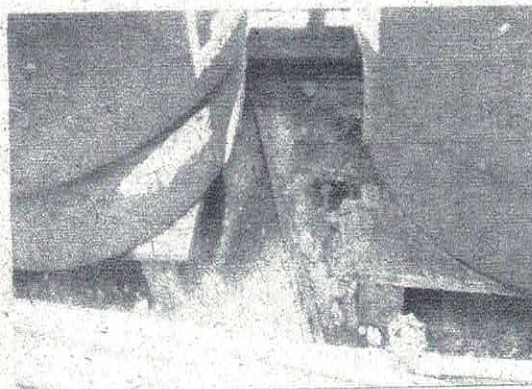
FOTO 10

Detalhe do piso deteriorado na laje de  
cobertura da escada (barrilete) do bloco  
G14B

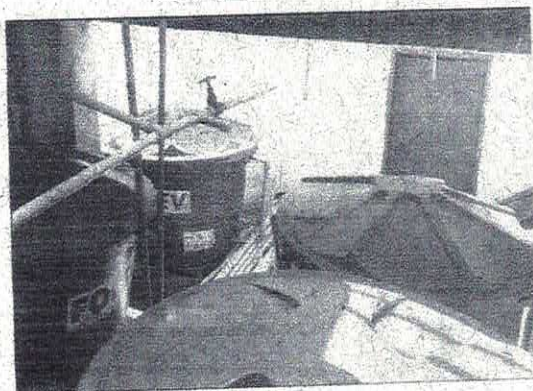
FOTO 11

Reservatórios instalados na laje de  
cobertura da escada (barrilete) do bloco  
G14B

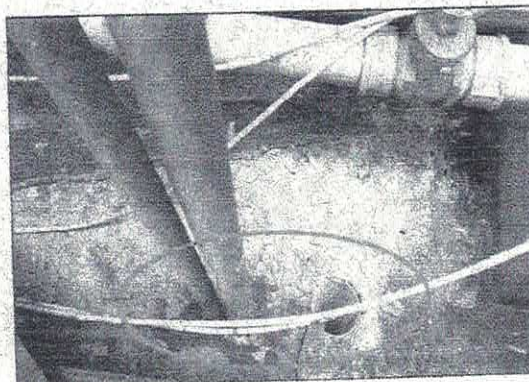
FOTO 12

Impermeabilização deteriorada em volta do  
tubo de drenagem da laje de cobertura da  
escada (Barrilete) do bloco G14B, onde  
ocorre a infiltração no shaft

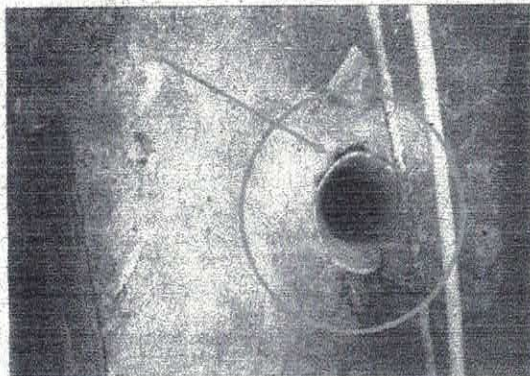
FOTO 13

Detalhe do local deteriorado em volta do tubo de drenagem da laje de cobertura da escada do bloco G14, causando infiltração no shaft da escada.

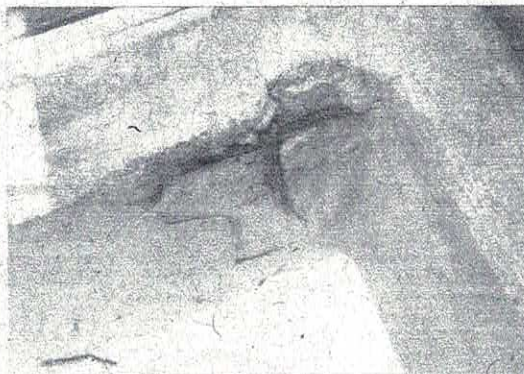
FOTO 14

Armação na laje de cobertura da escada do bloco G14B exposta e deteriorada

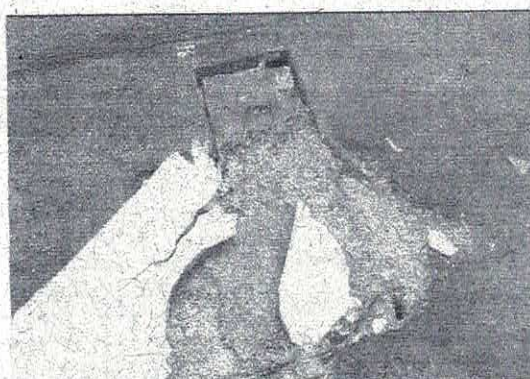
FOTO 15

Caixa de inspeção de esgoto afundando no Bloco G12A

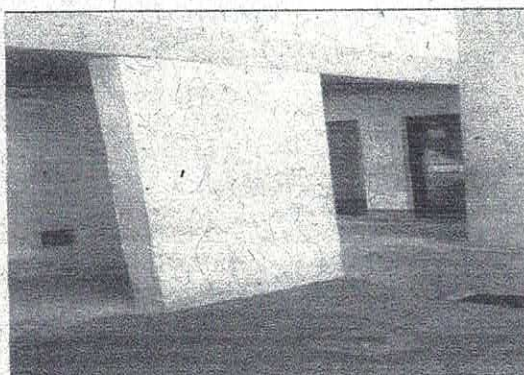
FOTO 16

Parede do bloco G14B solta, onde está instalada a caixa de telefonia

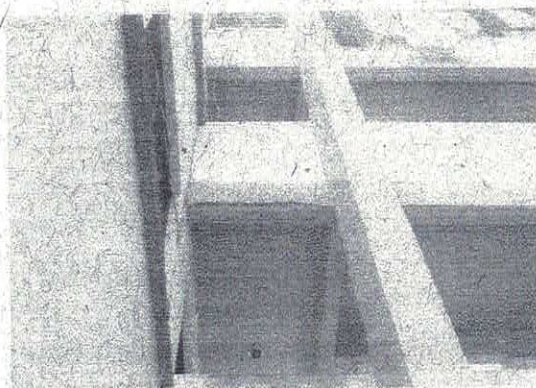
FOTO 17

Vista de armação exposta e deteriorada na viga da laje

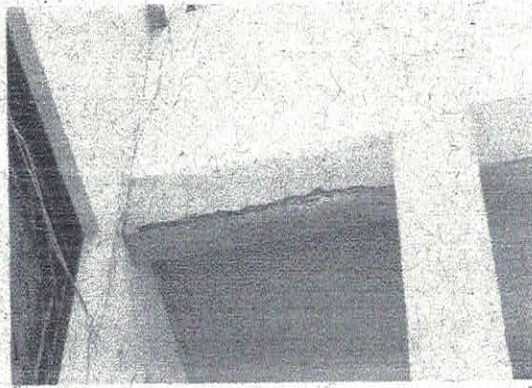
FOTO 18

Detalhe da armação exposta e deteriorada

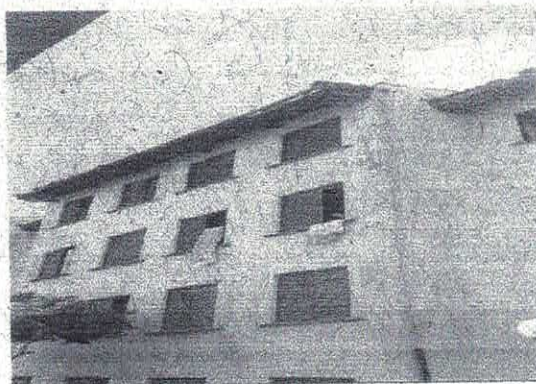
FOTO 19

Desteinhamento no bloco G11B

Estamos acionando a Cia. Seguradora para cobrir os danos decorrentes do "destelhamento" do **Bloco G 11B** de acordo com o Instrumento Contratual firmado. O acompanhamento do processo poderá ser feito junto ao Núcleo de Seguros Imobiliários da **CDHU** – email: [srsouza@cdhu.sp.gov.br](mailto:srsouza@cdhu.sp.gov.br).

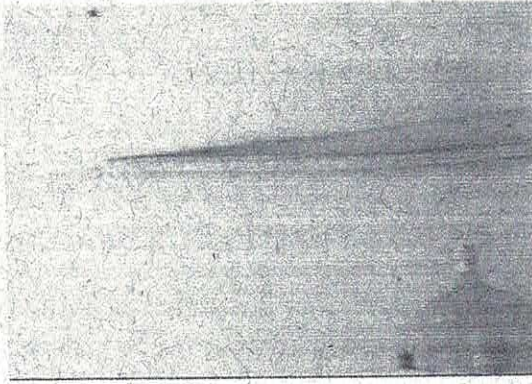
FOTO 20

Vista de tubulação de esgoto da pia da cozinha do apto 3 do Bloco G14 B

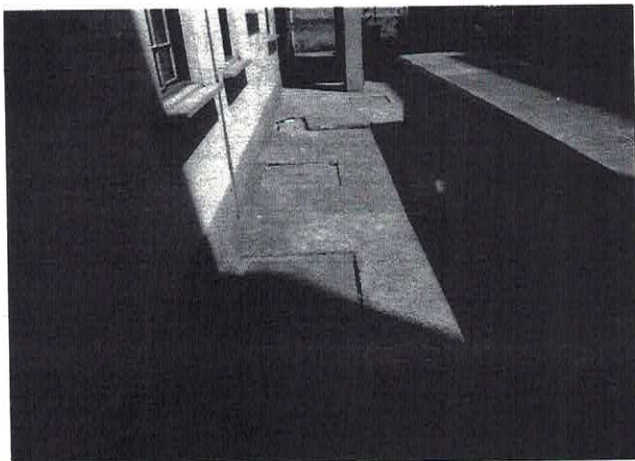
FOTO 1

Vista das caixas de inspeção de esgoto e  
gordura

**Laudo técnico:** Em vistoria realizada no local, verificamos que a infiltração no solo é devido às caixas de inspeção de esgoto e gordura estar deterioradas. Complementando o relatório, informamos que o conjunto habitacional PIRASSUNUNGA C1/C2 foi executado através da modalidade EMPREITADA GLOBAL pela empresa METROPOLE, através do contrato 0504/09, entregue em 31/08/2002, aguardando documentação para aprovação e averbação.

**Conclusão:** Concluímos que, a responsabilidade em executar os reparos é do condomínio, pois o imóvel foi entregue há mais de 05 anos e a garantia para esse tipo de serviço já expirou.

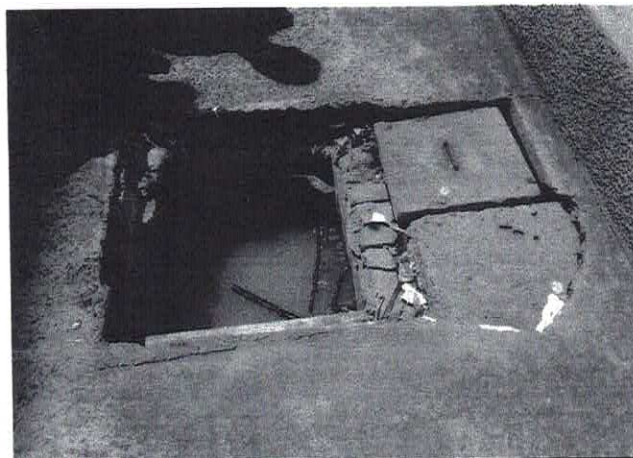
FOTO 2

caixa de esgoto deteriorada

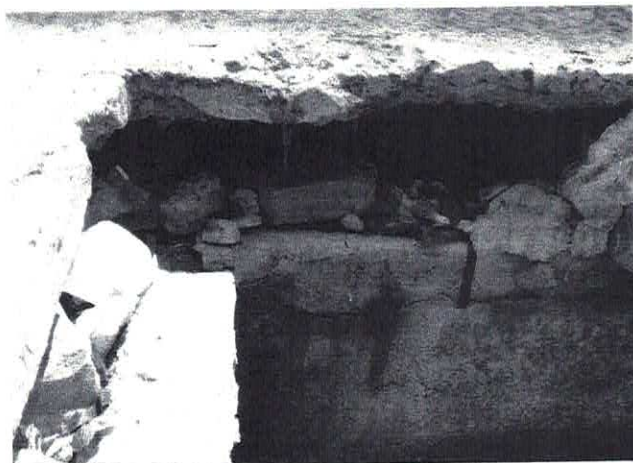
FOTO 3

Detalhe da caixa de inspeção de esgoto

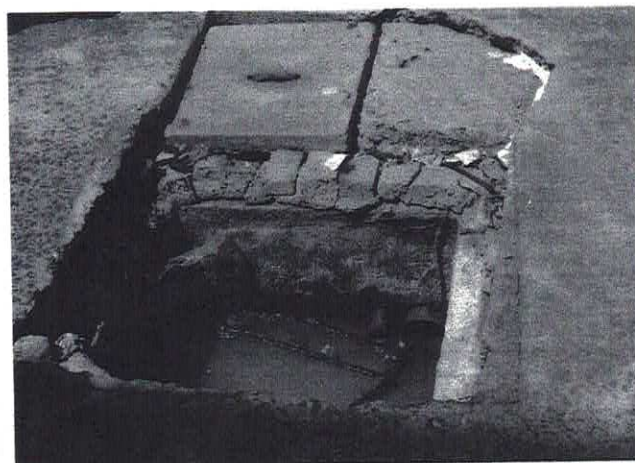
FOTO 4

Detalhe da caixa de inspeção de esgoto

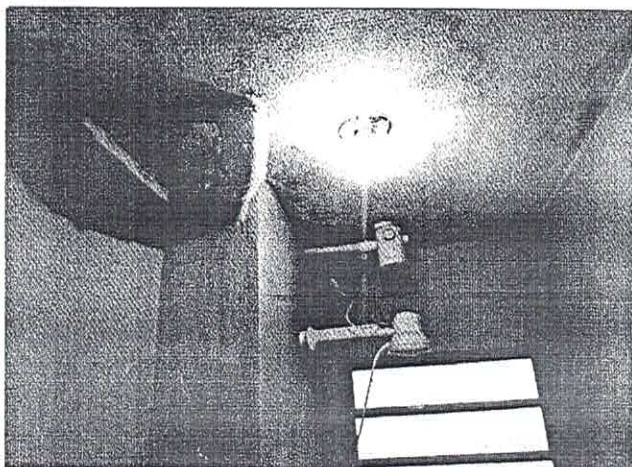
FOTO 1

Vista da laje de teto do banheiro do apto 01B com infiltração

**Laudo técnico:** Após vistoria realizada no local foi constatado que a infiltração na laje de teto do banheiro é devido à falta de manutenção no piso cerâmico do apto superior (11 B). Quanto à umidade no lado externo da parede do apto, é devido à provável rompimento da tubulação de abastecimento de água no shaft do bloco. Complementando o relatório, informamos que o conjunto habitacional PIRASSUNUNGA C1/C2 foi executado através da modalidade EMPREITADA GLOBAL pela empresa METROPOLE, através do contrato 0504/09, entregue em 31/08/2002, aguardando documentação para aprovação e averbação.

**Conclusão:** Concluímos que a responsabilidade em executar os reparos para sanar a infiltração na laje de teto do banheiro do apto é do mutuário do apto 11B. Quanto à umidade no lado externo da parede do apto 01B a responsabilidade em executar os reparos é do condomínio. Informamos que as garantias para este conjunto já expirou.

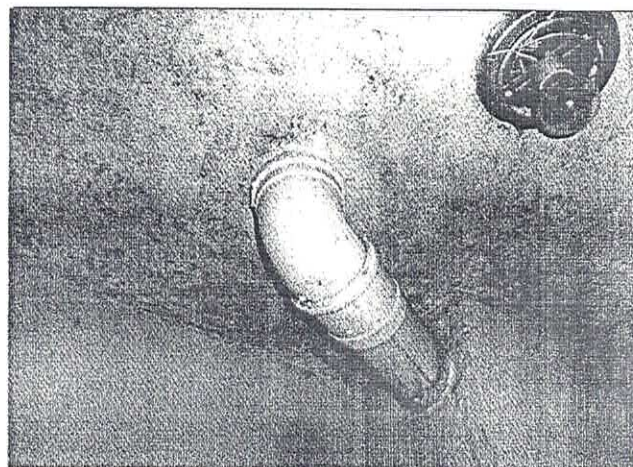
FOTO 2

Detalhe do local onde ocorre a infiltração no banheiro do apto 01B

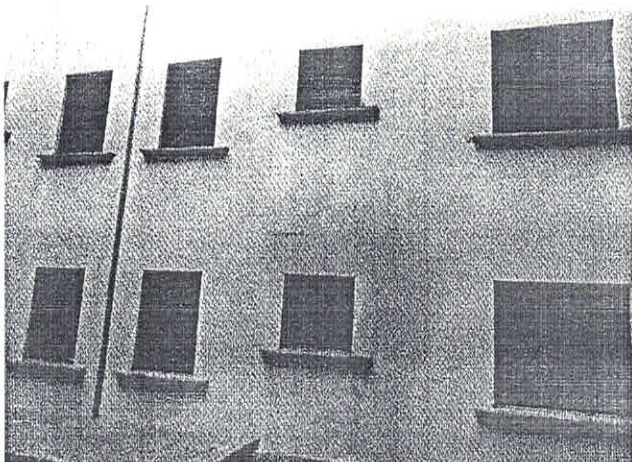
FOTO 3

umidade na parede lado externo

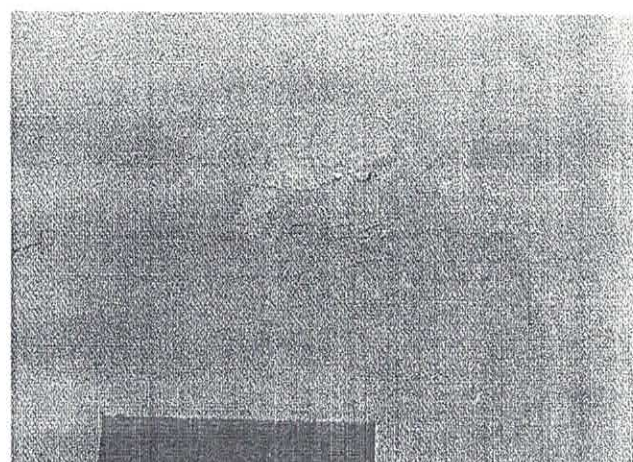
FOTO 4

Detalhe da umidade

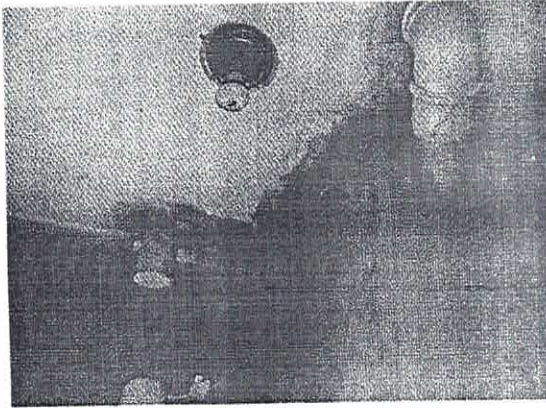
FOTO 5

Umidade na laje de teto do banheiro do apto  
14 do bloco G13A

Quanto à infiltração na área privativa do **Aptº 14 A / Bloco G 13 A** os reparos devem ser providenciados à custa do morador do aptº do andar superior.

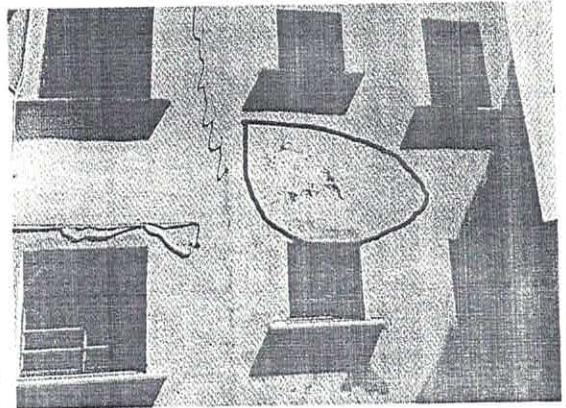
FOTO 6

Umidade na parede lado externo do apto 14  
do bloco G13A

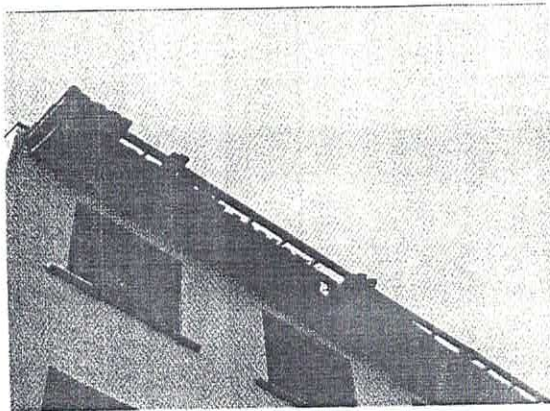
FOTO 7

Destelhamento no bloco G12A

Estamos acionando a Cia Seguradora para cobrir os danos decorrentes do destelhamento do **Bloco 12 A** de acordo com o Instrumento Contratual firmado.

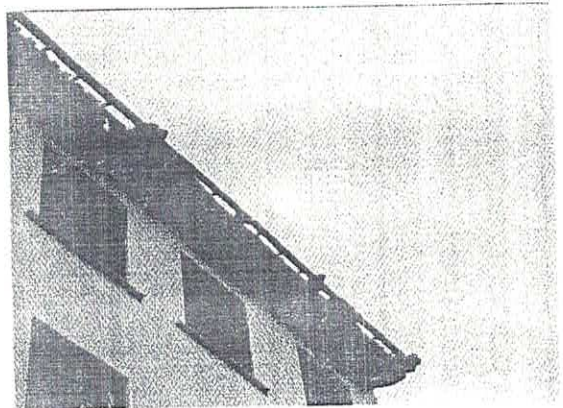
FOTO 8

Detalhe do destelhamento no bloco G12 A

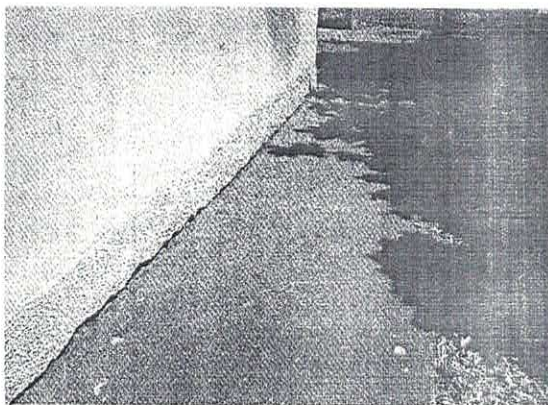
FOTO 9

Trinca entre a calçada e o bloco G13A  
devido acomodação do solo

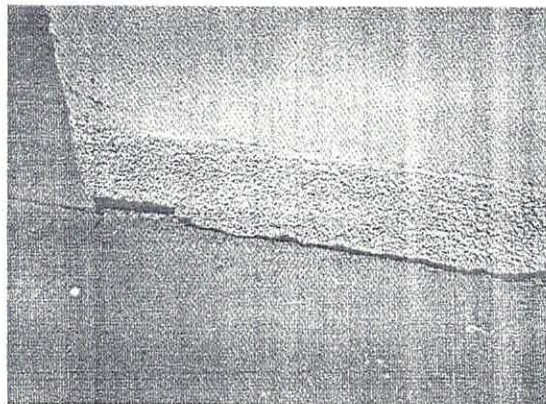
FOTO 10

Detalhe da trinca no G13A

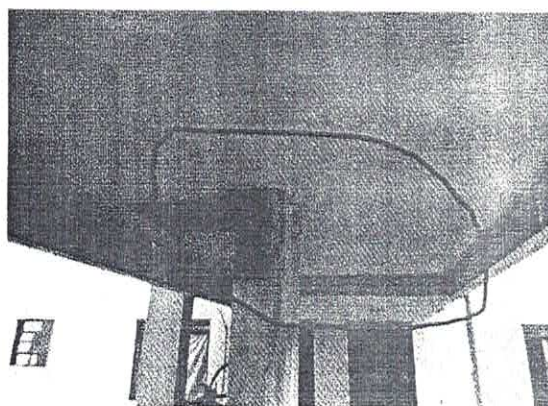
FOTO 11

Umidade na laje de cobertura da escada do  
bloco G12 escada A

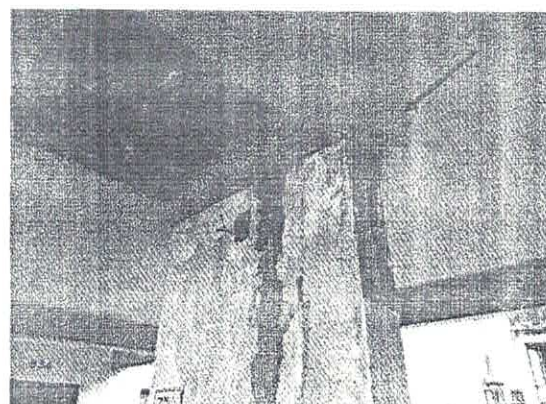
FOTO 12

Detalhe da umidade na parede da escada do  
bloco G12 A

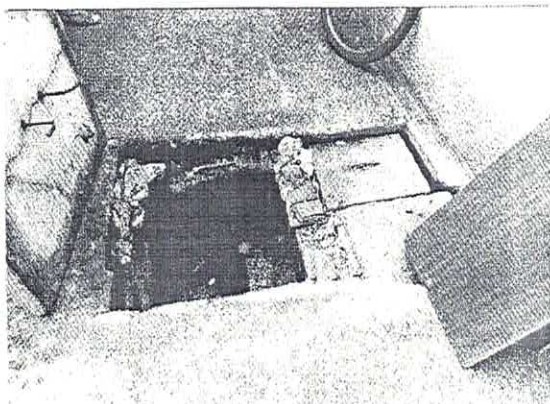
FOTO 1

Caixa de inspeção de esgoto e gordura  
deteriorada do bloco G14

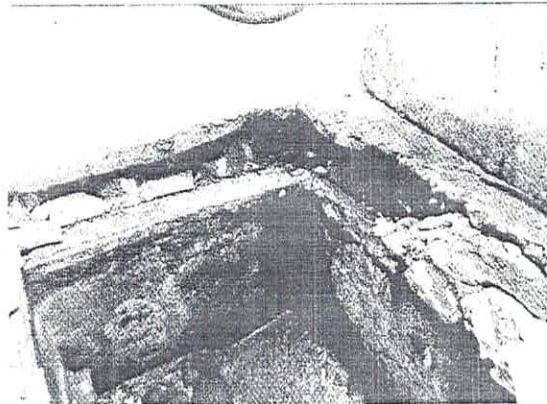
FOTO 2

Detalhe da caixa de inspeção de esgoto do  
bloco G14

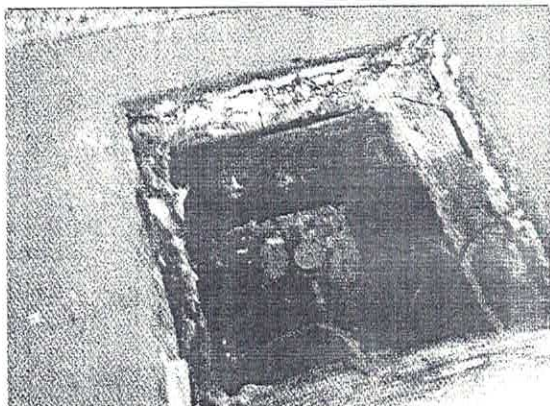
FOTO 3

Caixa de gordura deteriorada do bloco G14

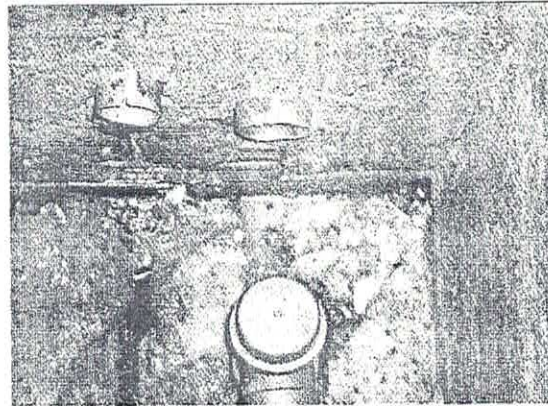
FOTO 4

Detalhe da parede da caixa sem  
revestimento do bloco G14

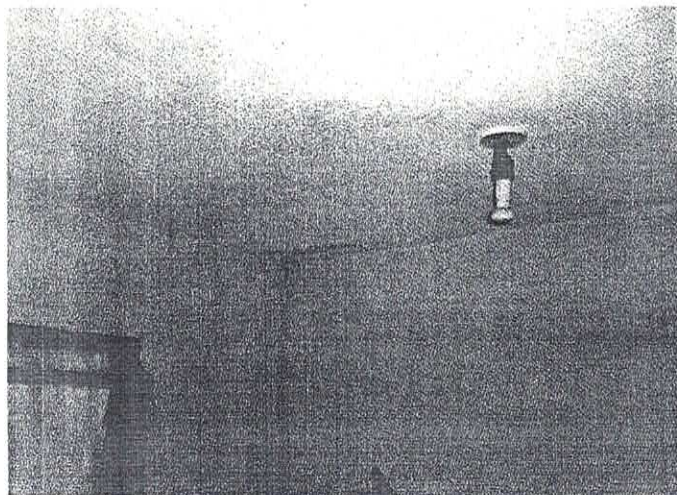
FOTO 1

Infiltração na laje de teto da sala

**Laudo técnico:** Em vistoria realizada no local, verificamos que a infiltração existente na laje de teto da sala do apto é decorrente de problemas na impermeabilização do piso do banheiro do apto 21 que foi danificada quando da substituição do piso cerâmico (Foto 03). A umidade infiltra na laje do banheiro, percolando até chegar à laje da sala, danificando a pintura e provocando umidade.

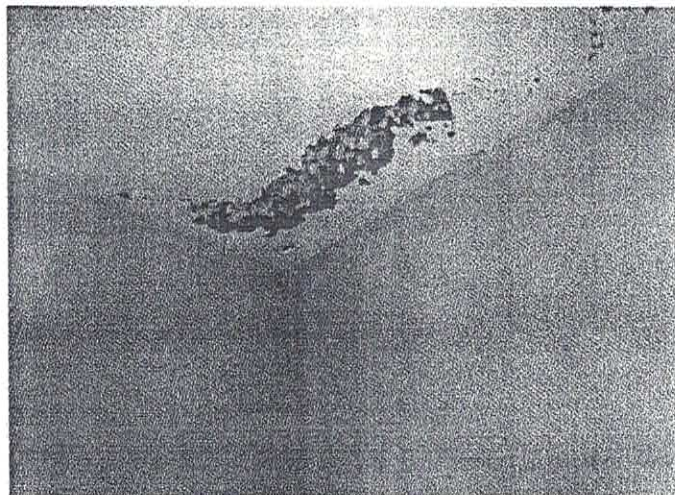
FOTO 2

Detalhe da infiltração

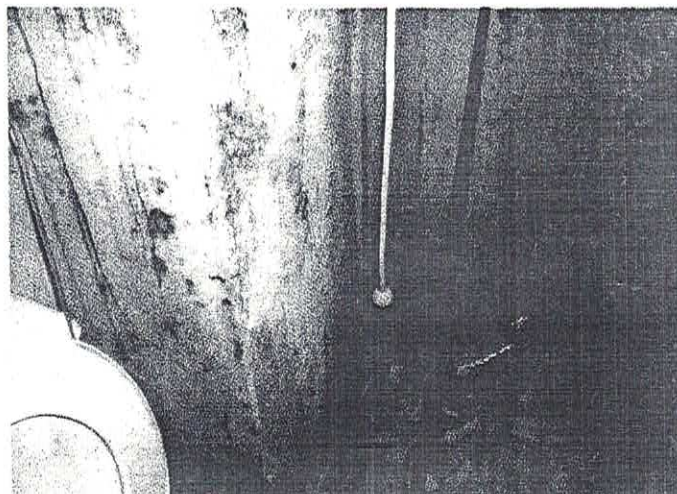
FOTO 4

Detalhe do piso que foi substituído.

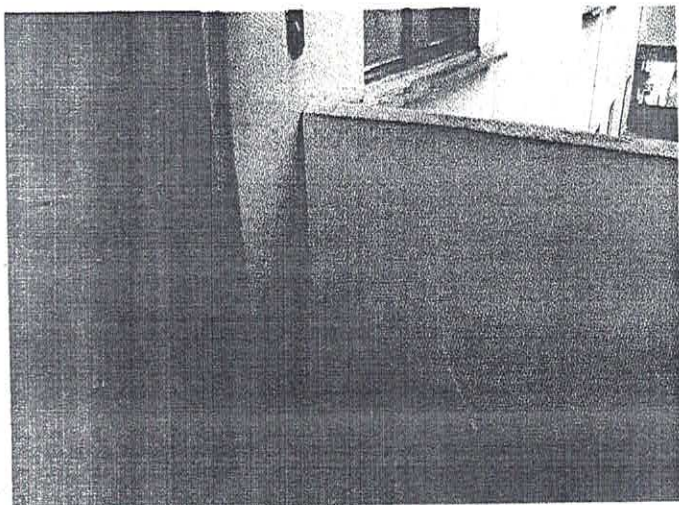
FOTO 1

Vista da trinca de dilatação do parapeito da escada

**Laudo técnico:** Em vistoria realizada no local, verificamos que as trincas existentes nos blocos A e B são na junção da escada com o bloco e ficam no peitoril da escada (Foto 01) e ocorre devido dilatação. Quanto às infiltrações existente nos banheiros, são provenientes da falta de manutenção da fachada do bloco.

**Conclusão:** Concluímos que a responsabilidade em executar os reparos na fachada é do condomínio, pois a falta de manutenção da fachada do bloco facilita a infiltração pelas fissuras que há no revestimento. Quanto às trincas, o condomínio deverá executar reparos com material elástico no local. Informamos que o conjunto foi entregue há mais de 10 anos e até a presente data não sofreu intervenção para manutenção.

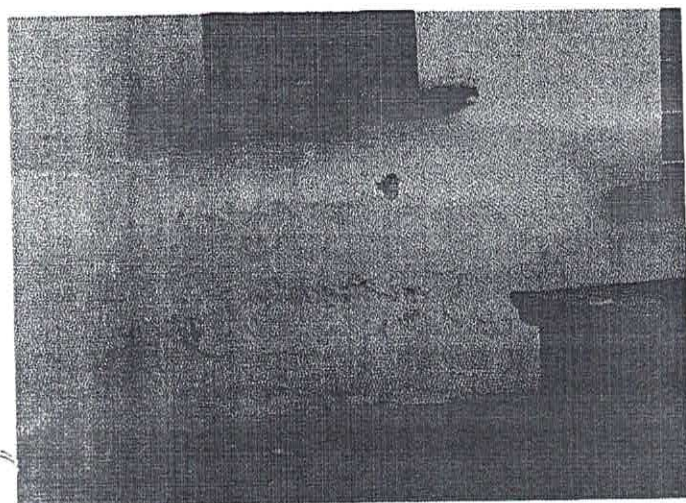
FOTO 3

Local onde ocorre as infiltrações nos banheiros
