RELATÓRIO TÉCNICO: DESASSOREAMENTO DO CÓRREGO DA BARRA

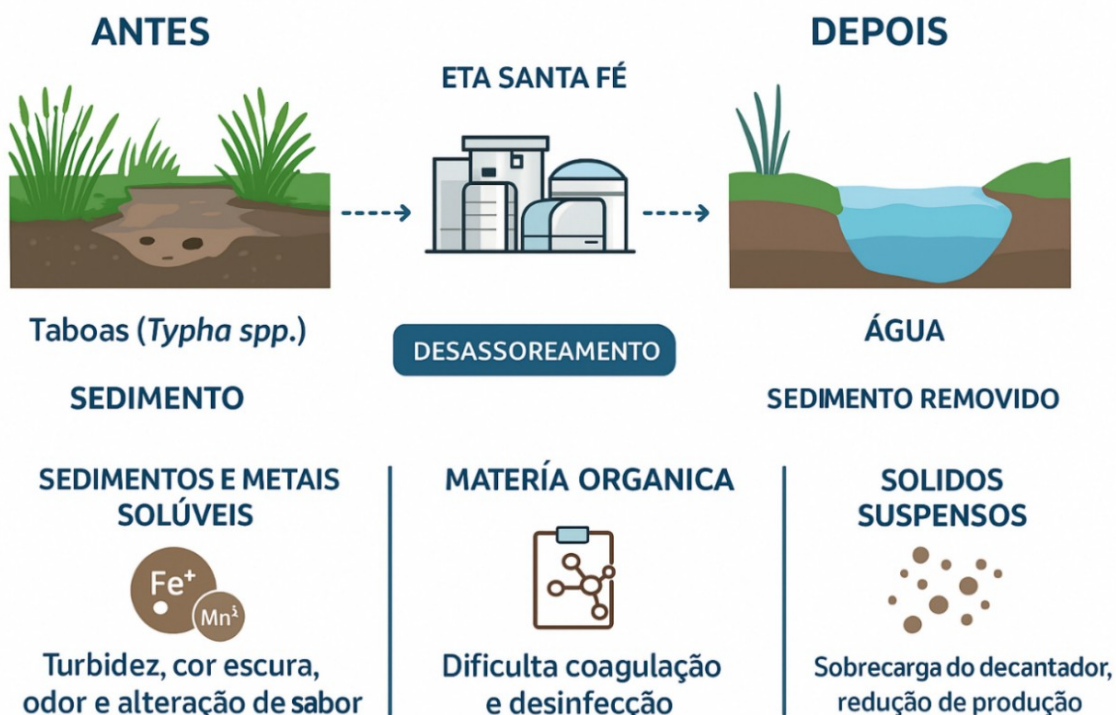
Figura 1 - Impacto do Desassoreamento.

- Repentinamente a água bruta chegou na Estação de Tratamento de Água com turbidez alta, cor escura e alta concentração de sólidos suspensos, apresentando cor aparente acentuada e impossibilitando a operação normal da ETA. A água bruta apresentou turbidez superior a 3.000 NTU e cor aparente acima dos limites de tratamento convencional.
- Necessidade de ajustes operacionais contínuos
- Dificuldade em coagulação e decantação
- Necessidade de descargas de decantador, reduzindo a produção.
