## INDICAÇÃO

CÂMARA MUNICIPAL DE PIRASSUNUNGA  
Município de Interesse Turístico

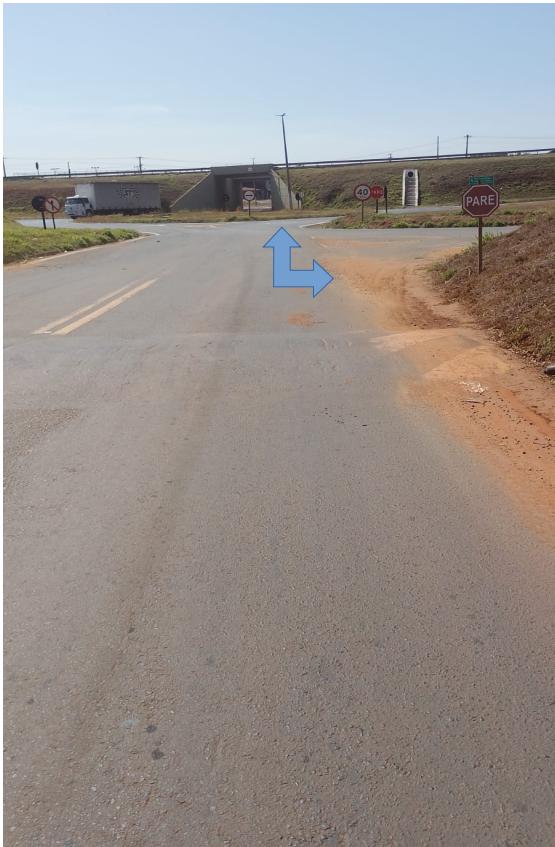
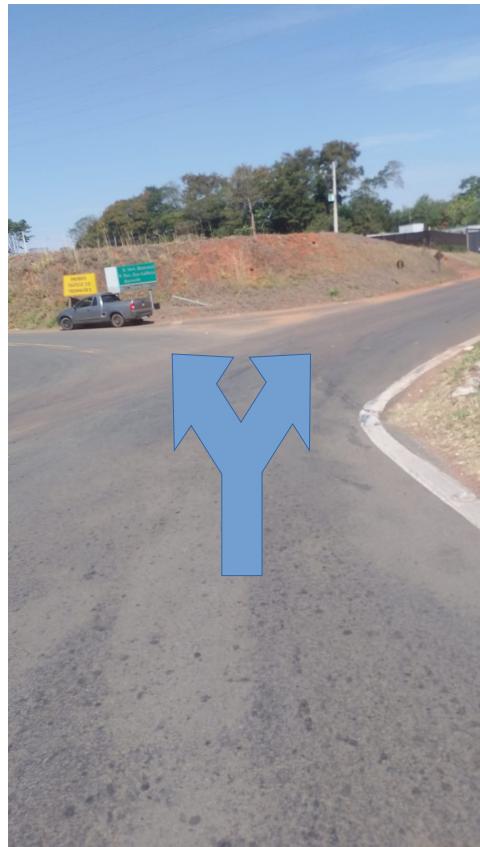
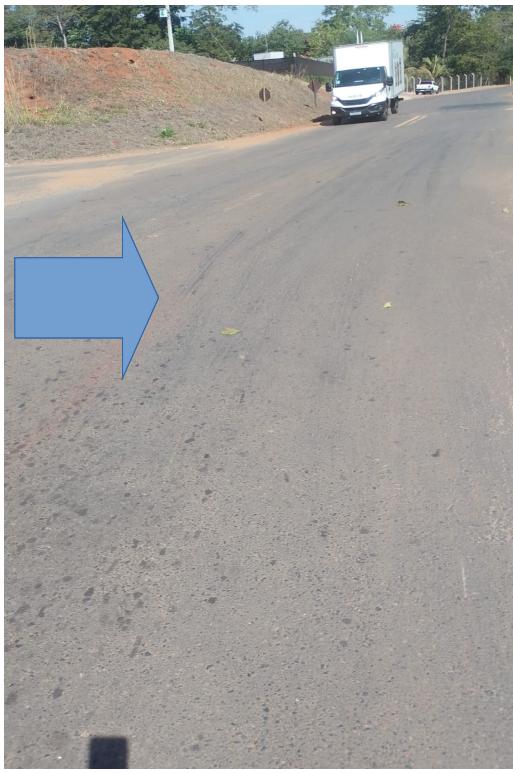
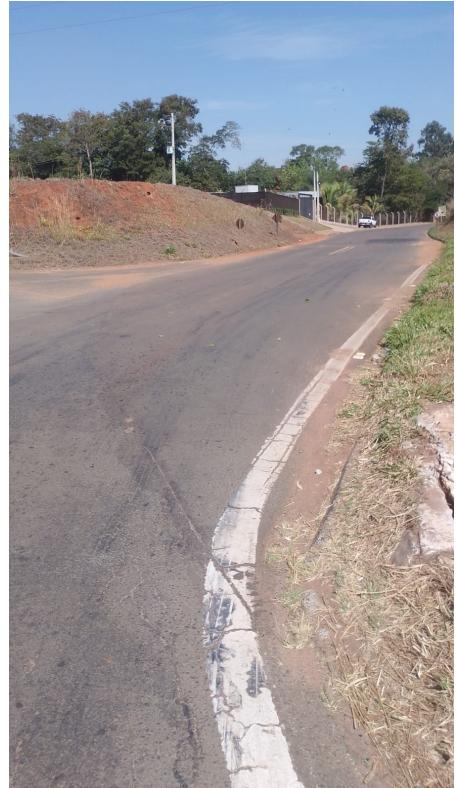
**Considerando** que a sinalização atual, tanto de solo quanto aérea, encontra-se insuficiente (fotos anexas) para orientar adequadamente os condutores, especialmente os que não conhecem a região, comprometendo a segurança viária;

**Considerando**, ainda, que moradores e motoristas que utilizam diariamente o trecho relatam dificuldades de visualização e de orientação na rotatória, reforçando a necessidade de providências urgentes;

Diante do exposto, **INDICO** ao Senhor Prefeito Municipal, pelos meios regimentais, que seja realizada a melhoria da sinalização de solo e aérea na rotatória da Rodovia Anhanguera que liga ao acesso da estrada do Mamonal e à Usina Baldin, situada nas coordenadas geográficas (-22.01317431025933, -47.44133009098787), a fim de aumentar a segurança viária e proporcionar melhores condições de tráfego a todos os usuários.
