REQUERIMENTO

Nº 41/2012

INFORMAÇÃO TÉCNICA

Assunto: Documentos explicativos sobre a qualidade da água e peixes do rio Mogi Guaçu em Cachoeira de Emas, Pirassununga/SP.

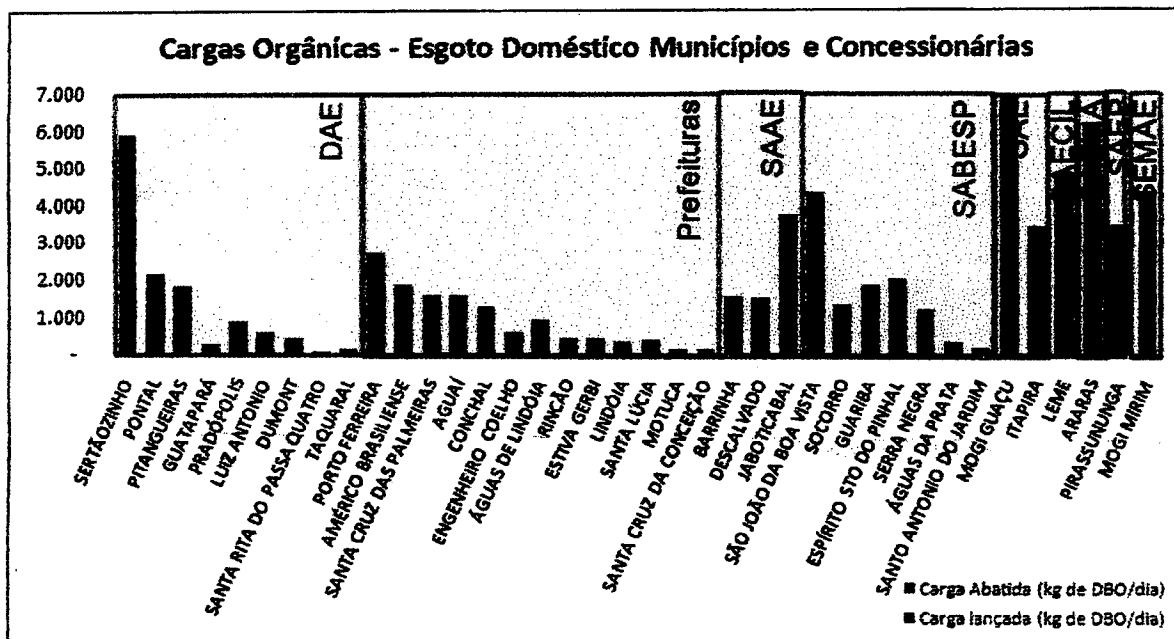
Figura 3 – Cargas orgânicas e remanescentes por município da bacia do Mogi Guaçu (Fonte: CETESB, 2010)

A figura 3 mostra as cargas orgânicas, abatida e lançada no Rio Mogi Guaçu, por município

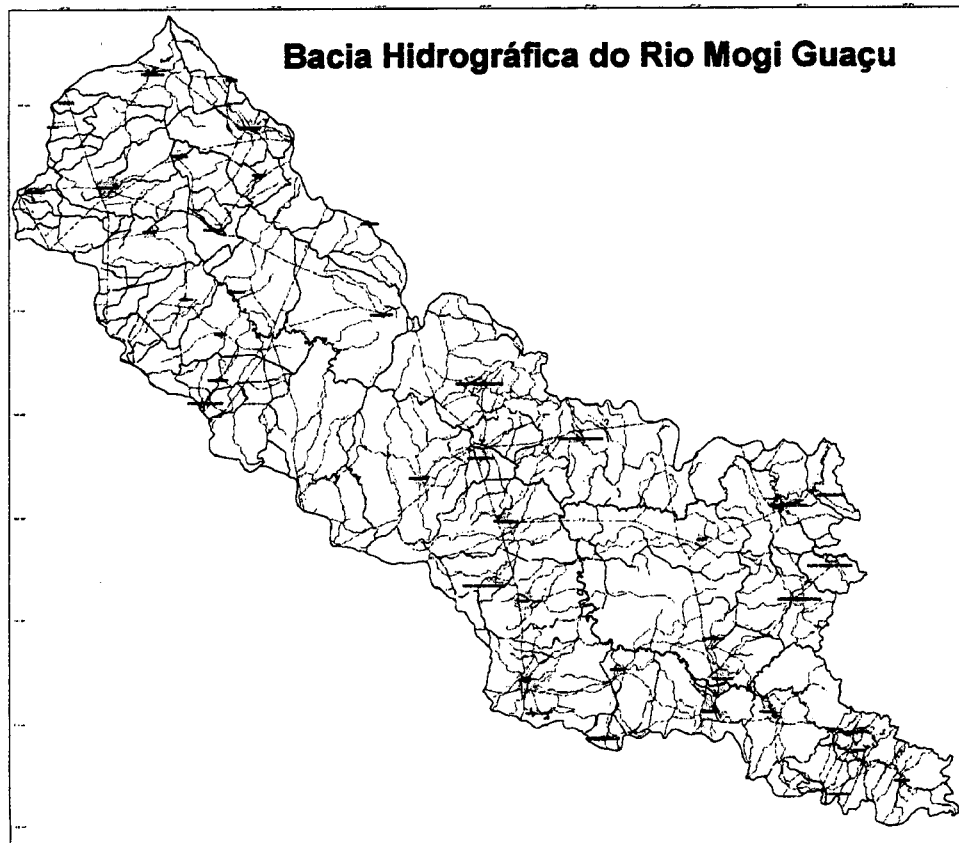
Figura 1 – Delimitação da área da bacia hidrográfica do Rio Mogi Guaçu

A Bacia Hidrográfica do Rio Mogi Guaçu, mostrada na Figura 1, Unidade de Gerenciamento de Recursos Hídricos – UGRHI 9 – com 13.061 km² de área, população estimada de 1,3 milhões de habitantes, integrada por 38 municípios, é atendida em razão de sua grande extensão, em maior ou menor grau, por seis Agências Ambientais da CETESB, a saber: Agências de Araraquara (01 município), Ribeirão Preto (01 município), Pirassununga (08 municípios), Mogi Guaçu (08 municípios), São João da Boa Vista (06 municípios) e Jaboticabal (13 municípios).

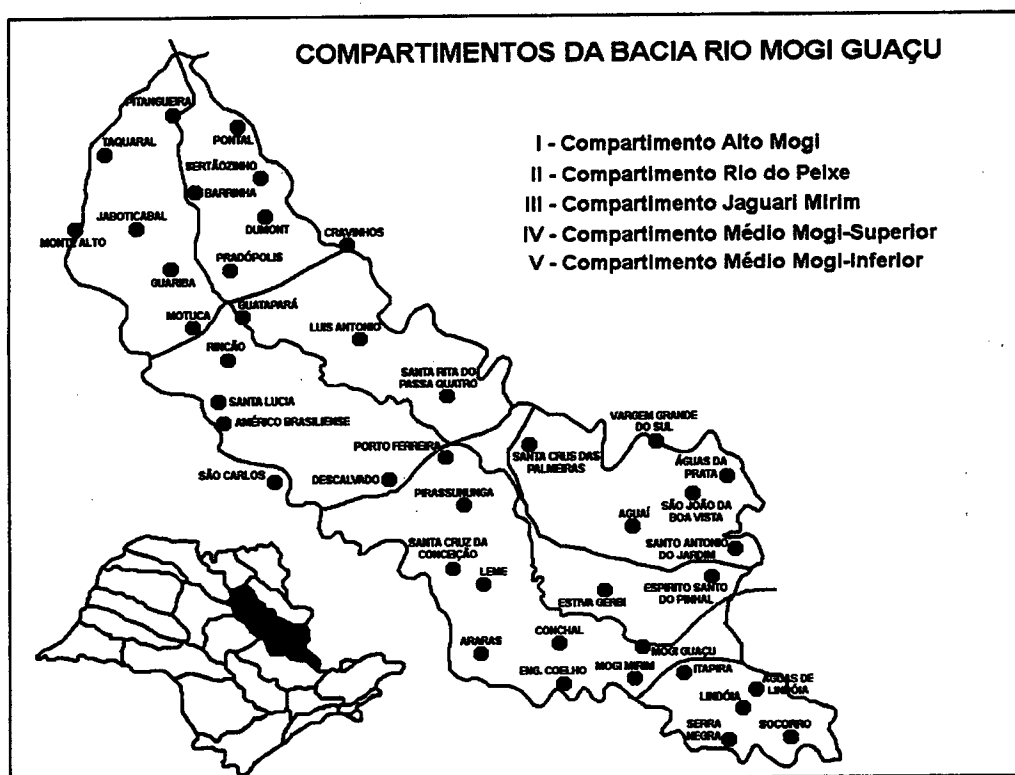
Figura 3 – Compartimentos ambientais definidos na Bacia do Rio Mogi Guaçu

A partir destes critérios, a compartimentação proposta no âmbito do Comitê de Bacia Hidrográfica do Rio Mogi Guaçu, ficou composta pelas unidades, ou compartimentos do Alto Mogi, Rio do Peixe, Jaguari Mirim, Médio Mogi Superior (atualmente denominado Médio Mogi), Médio Mogi Inferior (atualmente denominado Baixo Mogi), melhor visualizados no mapa mostrado na Figura 3.

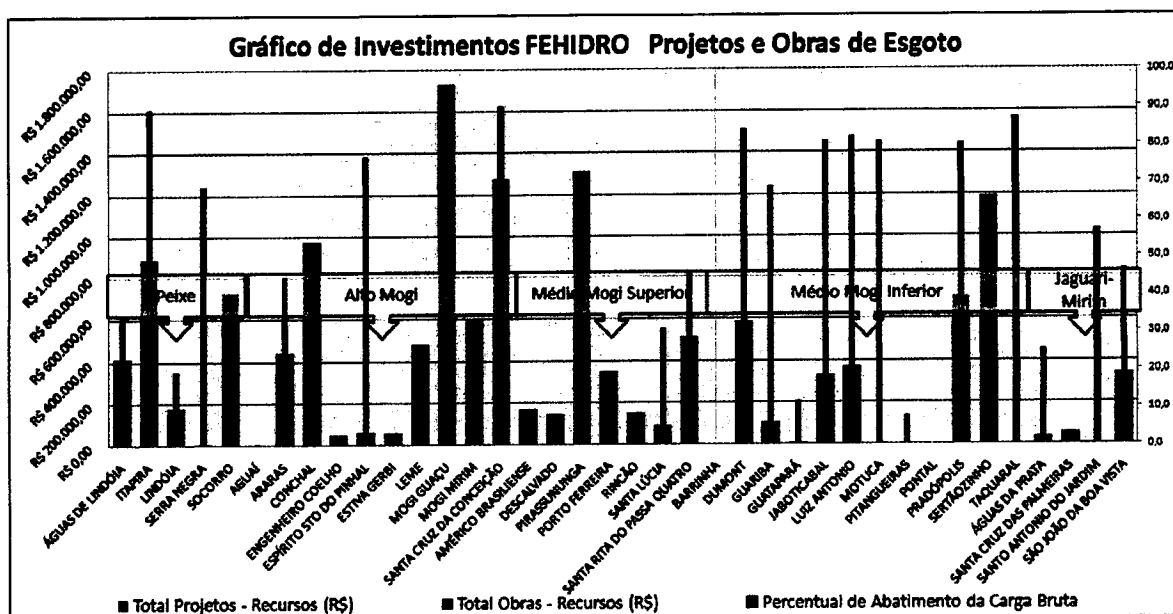
Figura 4 – Investimento Fehidro relacionados ao tratamento de esgotos dos municípios da bacia do Mogi Guaçu (Fonte: CETESB, 2010)

reduzindo os riscos de extravasamento às margens do Rio Mogi Guaçu e, principalmente, (v) foram investidos cerca de 16 milhões de reais em saneamento, sendo 79% em tratamento de esgotos, 14% em tratamento de resíduos e 7% em abastecimento. A figura 4 mostra o gráfico de investimentos financiados pelo Fehidro.

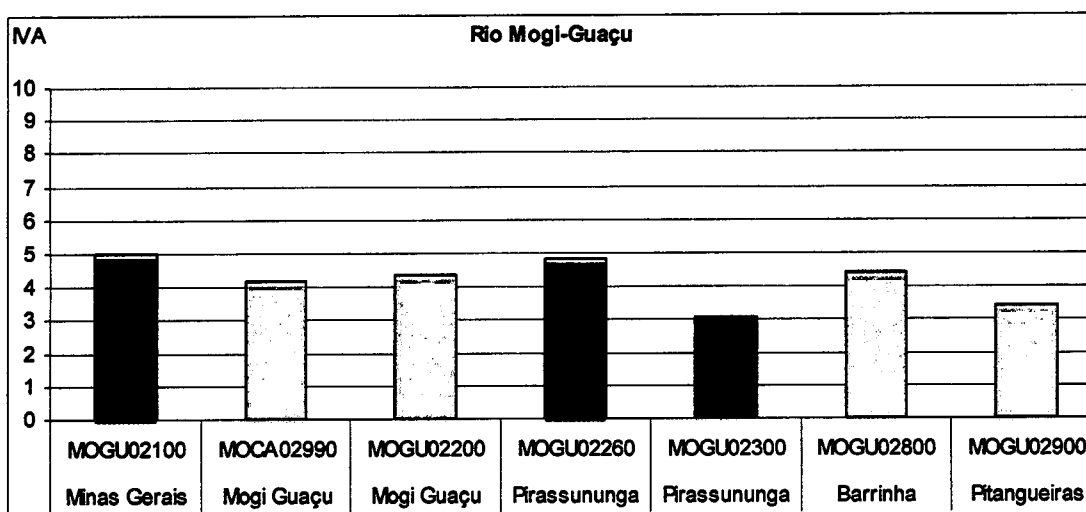
Gráfico 2 – Perfil do IVA ao longo do Rio Mogi-Guaçu em 2010

No gráfico 2, é apresentado o perfil do IVA do Rio Mogi-Guaçu nos sete pontos, onde foi possível o cálculo desse índice. O Rio Mogi Guaçu apresentou qualidade Regular na maior parte dos pontos monitorados. Entre os municípios de Mogi-Guaçu e Pirassununga, há um ponto de monitoramento, com qualidade Ruim, que está associado ao lançamento de esgotos domésticos desses municípios, além dos lançamentos de Mogi-Mirim e Leme, que não possuem tratamento.
