INDICAÇÃO

Nº 267/2021

LAUDO DE VISTORIA E AUTORIZAÇÃO N.º 78/2020 - fls. 02
N.º PROCOLO 097/2020

LAUDO DE VISTORIA E AUTORIZAÇÃO N.º 75/2020

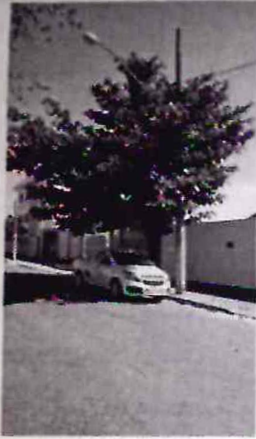
Foto - 1 - Vista geral e dimensões do indivíduo arbóreo identificado "Chapéu de praia" - *Terminalia catappa* plantado próximo ao poste. Foto - 2 - Mostra região de galhos que sofreram históricas podas drásticas.

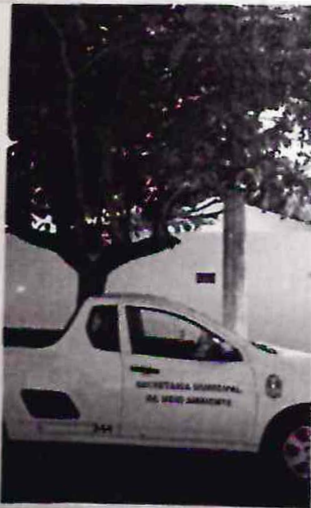
Foto - 3 - Notam-se galhos que interferem na fiação elétrica particular devido a dimensão da copa. Foto - 4 - Algumas fissuras foram observadas no calçamento de entorno, agravada pelo canteiro que apresenta tamanho inferior ao recomendado (1,0m x 1,0m).

c) A(s) mesma (s) está (ão) prejudicando a rede de água e esgoto ()		g) Outras causas:	
d) A(s) mesma (s) está (ão) em área a ser construída pelo solicitante ()			
OBSERVAÇÃO: Trata-se da avaliação de um indivíduo arbóreo identificado como "Chapéu de praia" - <i>Terminalia catappa</i> (exótico), implantado em calçamento, em distância inferior a 2 metros de um poste de energia. Algumas fissuras foram observadas no calçamento de entorno, agravada pelo canteiro que apresenta tamanho inferior ao recomendado (1,0m x 1,0m) e, conseqüentemente, o conflito com a pressão das raízes. A espécie "Chapéu de praia" não é uma espécie recomendada para plantio em calçamento, visto que, é comum suas raízes causarem danos aos equipamentos de entorno. Estado fitossanitário: o exemplar arbóreo encontra-se livre de doenças e pragas, no entanto, apresenta históricas podas drásticas em galhos de consistentes diâmetros, isso resultou em regiões colonizadas por organismos decompositores. Nota-se que vários galhos interferem na fiação elétrica devido a dimensão da copa.

<input type="checkbox"/> É necessário o transplante do espécime			
<input type="checkbox"/> É necessário a supressão do espécime			
<input type="checkbox"/> Monitorar a espécie - Data:			
<input type="checkbox"/> Não há necessidade aparente da supressão da(s) espécie(s)			
<input checked="" type="checkbox"/> Outros - (OBSERVAÇÃO E CONCLUSÃO)			
<input type="checkbox"/> Necessidade de poda - Tipo de poda necessária:			
<input type="checkbox"/> Limpeza ()		<input type="checkbox"/> levantamento da copa ()	
<input type="checkbox"/> poda em V ou furo ()		<input type="checkbox"/> poda de rebalsamento ()	
CONCLUSÃO: Diante das condições, concede-se a supressão do exemplar arbóreo, em questão, o qual foi enquadrado no artigo 9º da Lei Complementar nº 92, de 11/03/2010. ATENÇÃO: O interessado poderá acompanhar o andamento da execução do corte entrando em contato com a Secretaria Municipal de Obras e Serviços através do fone: 3561-6444 ou 3561-7955. Para análise e conclusão da Autoridade Municipal.
