Assunto: Relatório estrutural outubro

RELATÓRIO TÉCNICO ESTRUTURAL

Local: Abrigo Municipal

Data da vistoria: 20/10/2025

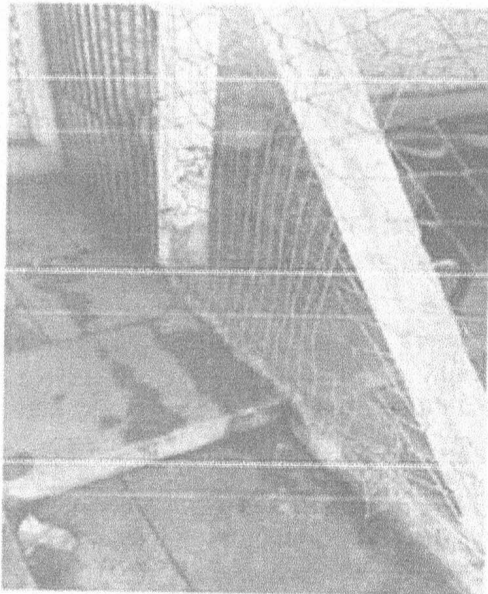
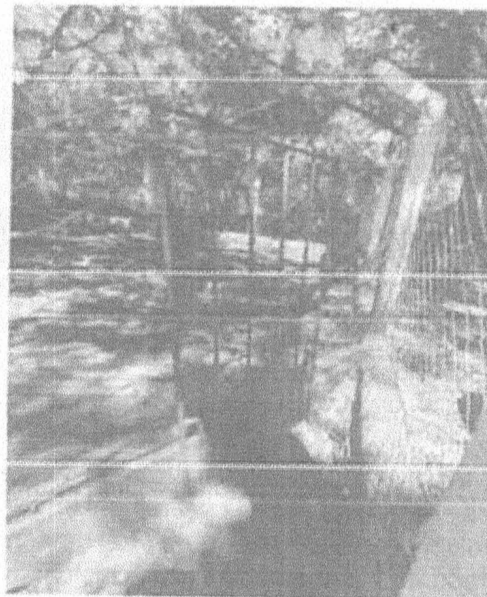
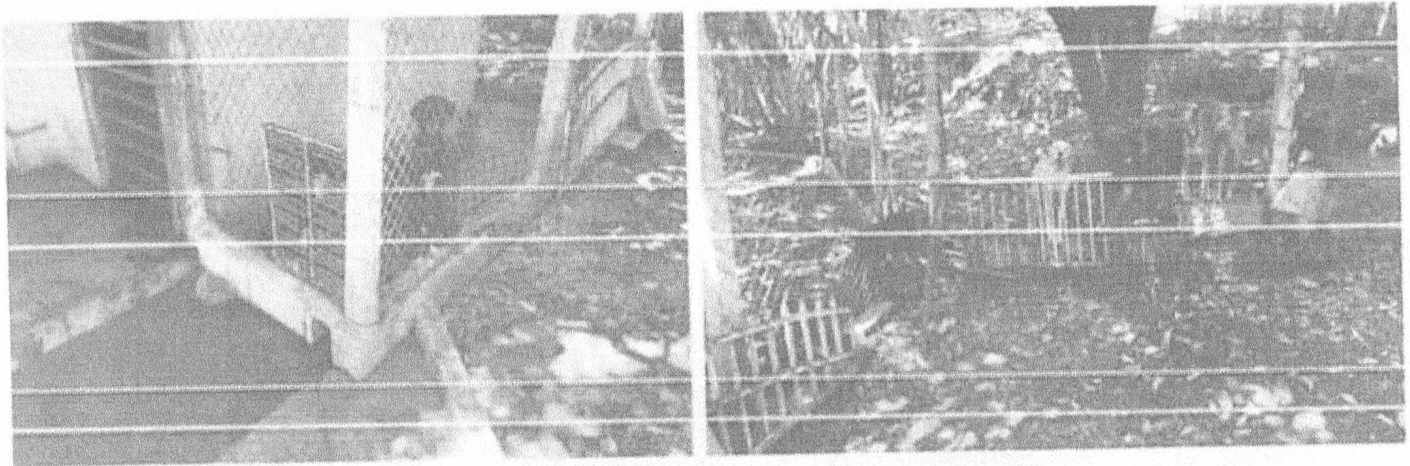
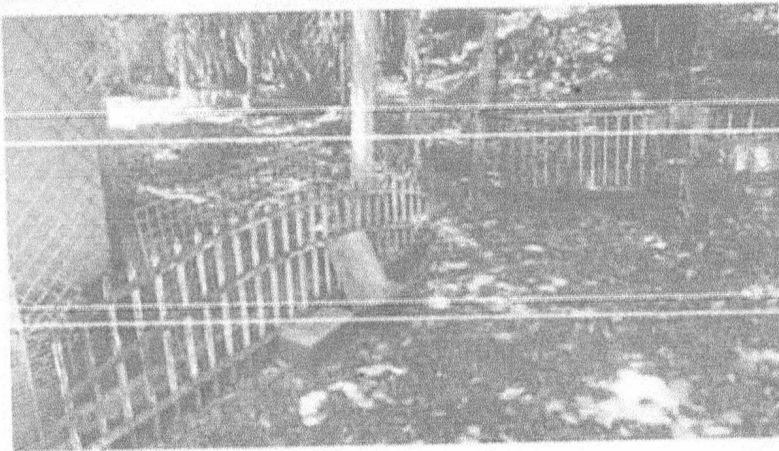
BAIAS DA FRENTE:

Todo o seu perímetro de grade tem pontos danificados, alguns possibilitando fugas, enquanto outros acessam as baías vizinhas facilitando brigas com os cães de outra baía, fato que está fazendo a outra baía da entrada estar inutilizada.

A estrutura conta com luz apenas na parte externa.

As paredes são de um reboco texturizado que facilita o acúmulo de sujeira e abrigo de ectoparasitas.

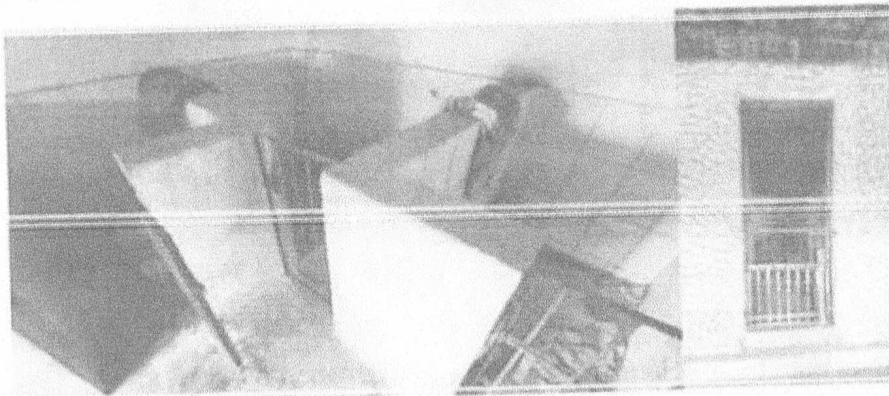
ANTIGA "ENFERMARIA"

Local com pouca ventilação e os portões todos danificados fazem com que não seja viável o alojamento de animais, mesmo que temporário.

Não possui iluminação.

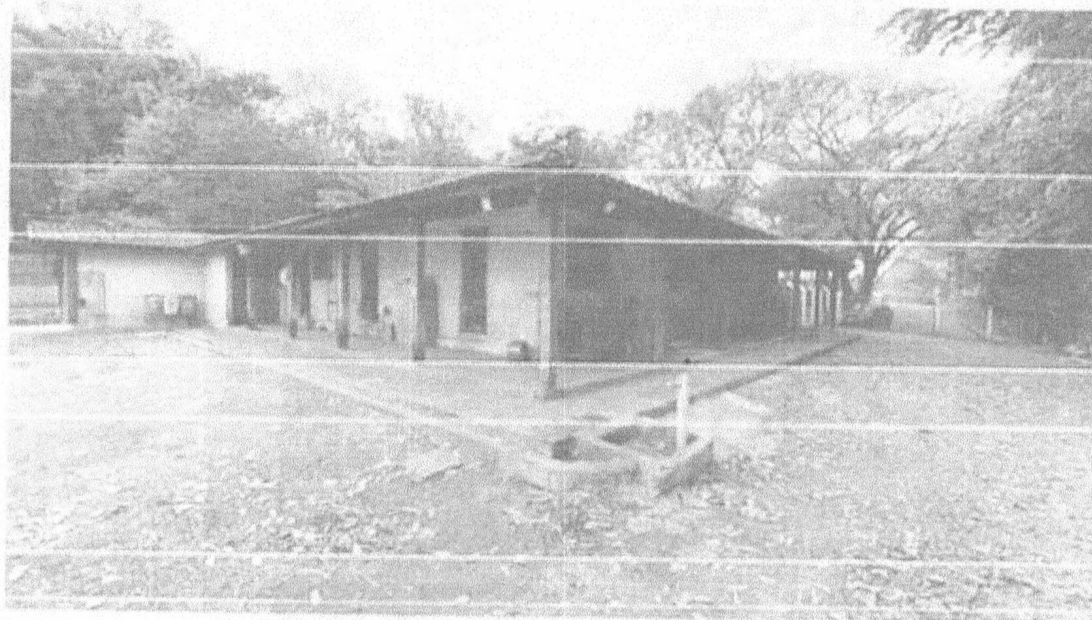
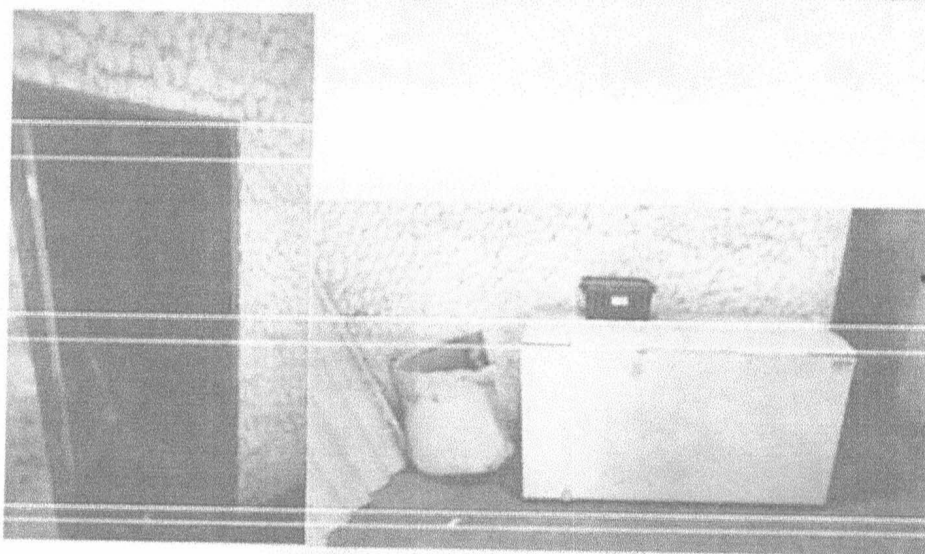
Cômodo sem luz.

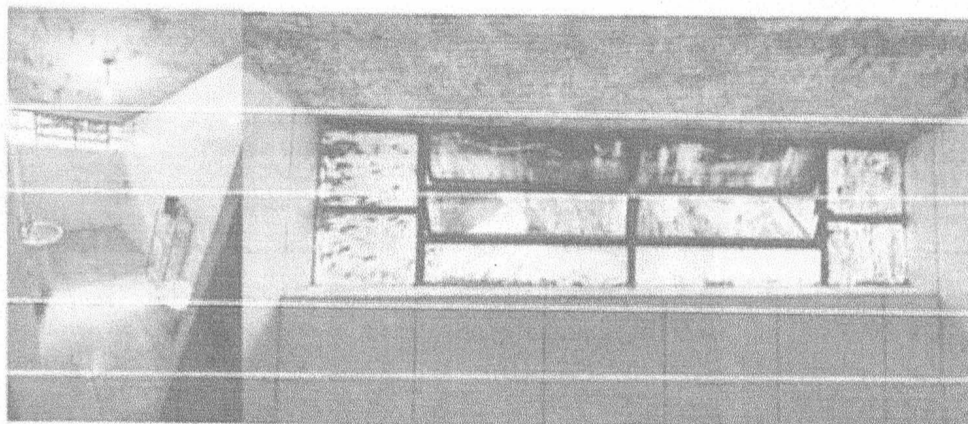
BANHEIRO:

Banheiro dos funcionários está com as janelas quebradas, dificultando a manutenção da limpeza do mesmo.

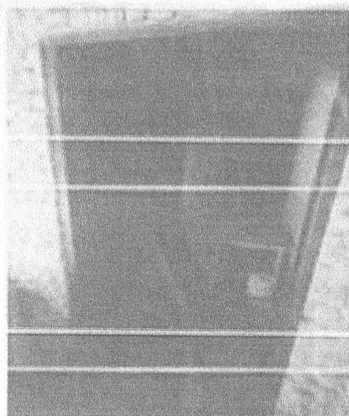
Cômodo que faz acesso ao banheiro não possui luz.

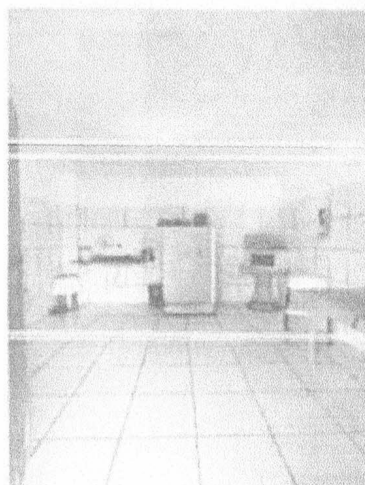
COZINHA:

Conta com apenas dois jogos de tomada que abastecem a geladeira, microondas e uso pessoal dos funcionários

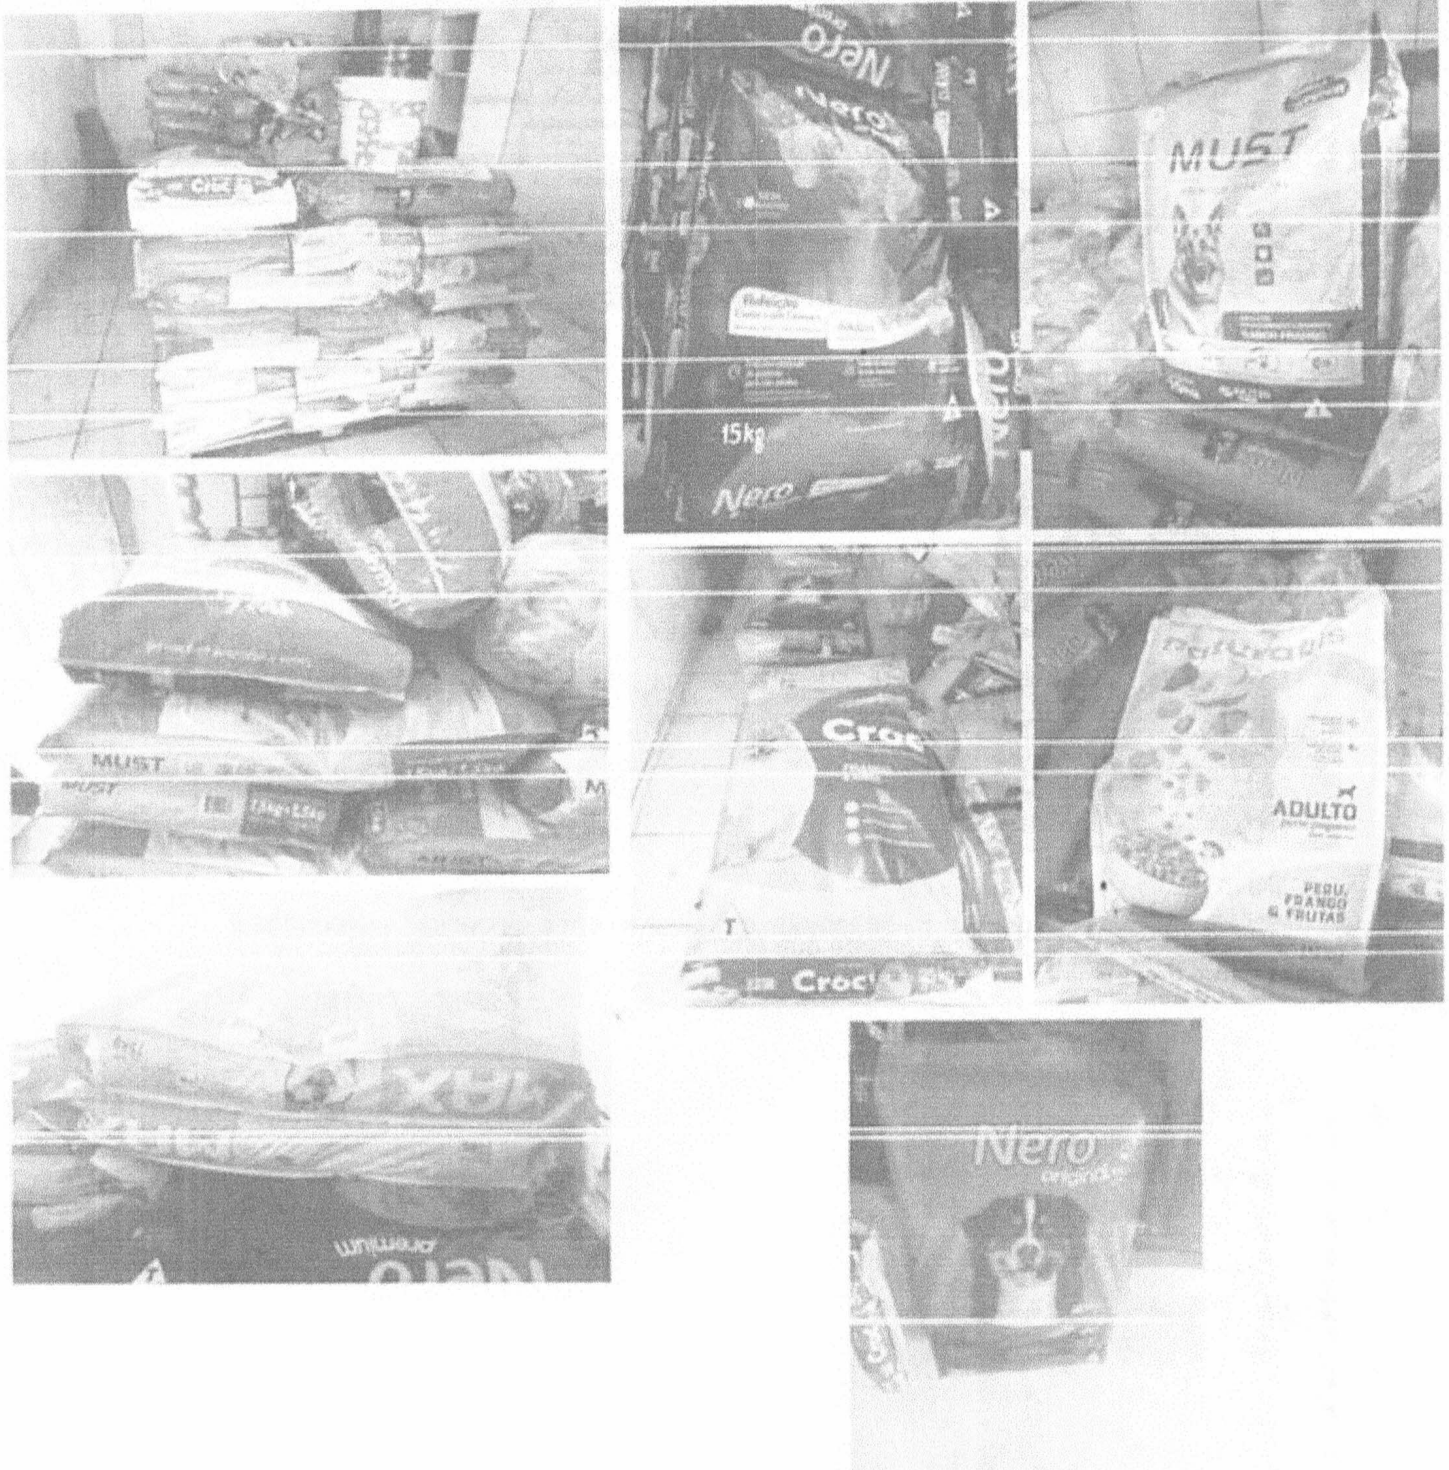
ANTIGA SALA DO VETERINÁRIO:

É utilizada como depósito de ração, pois é um dos únicos cômodos que consegue isolar de roedores o alimento dos animais.

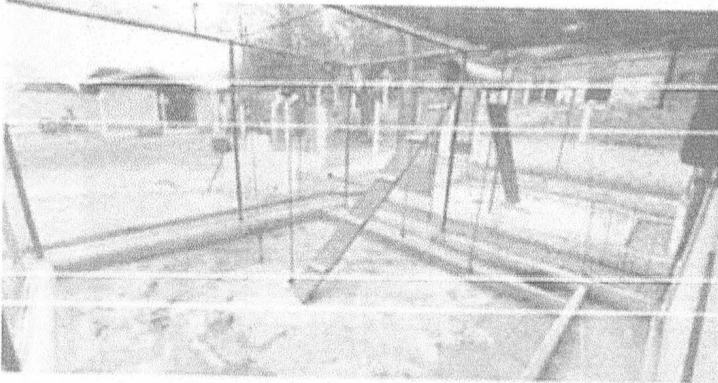
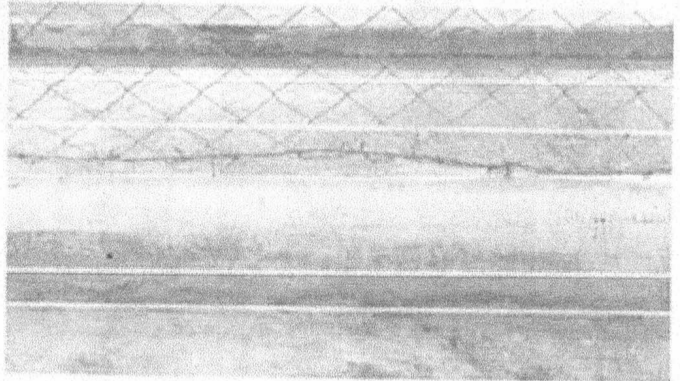
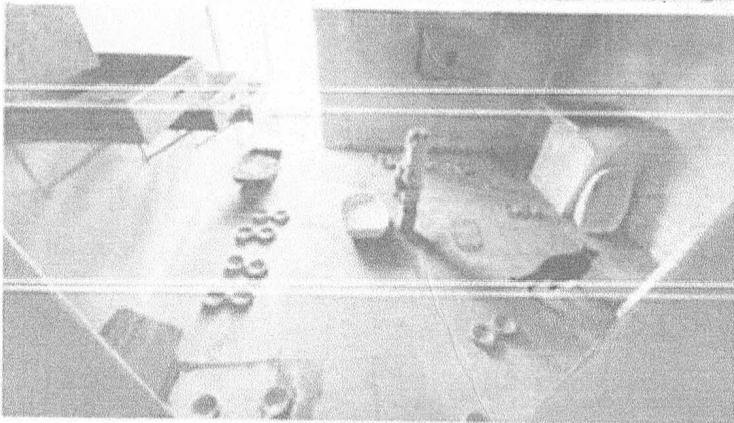
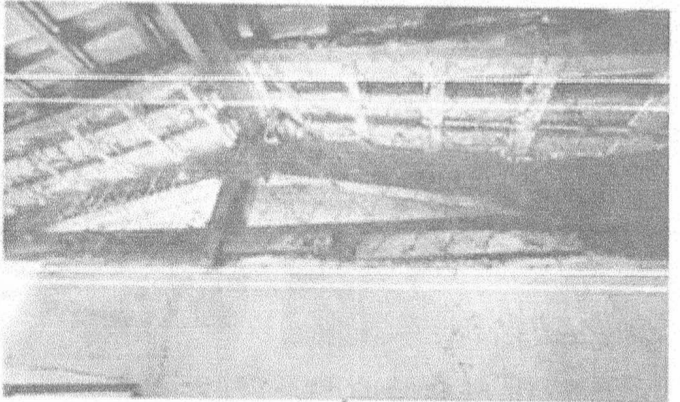
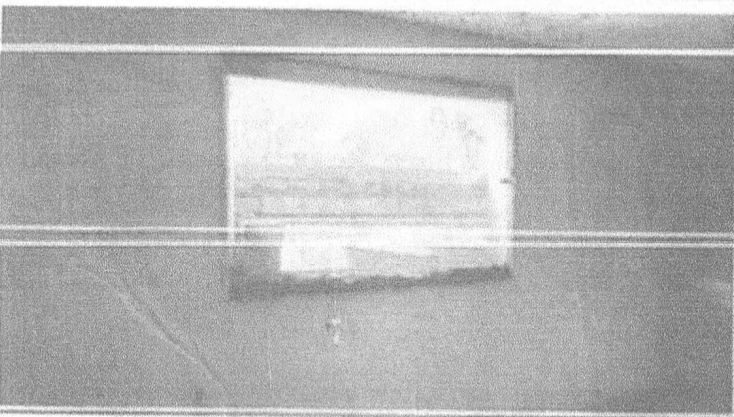
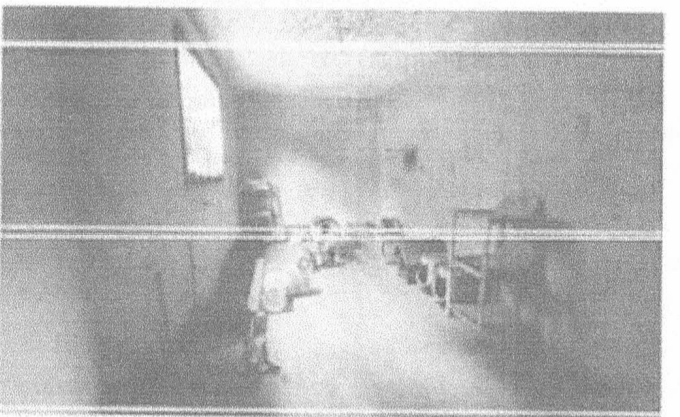
GATIL GRANDE:

Tem muitos pontos de remendos nas grades, tornando frágil para possíveis fugas, iluminação e ventilação também não são efetivas, fazendo com que o gatil não tenha boa aparência

As paredes estão com pontos de infiltração, causando acúmulo de mofo.

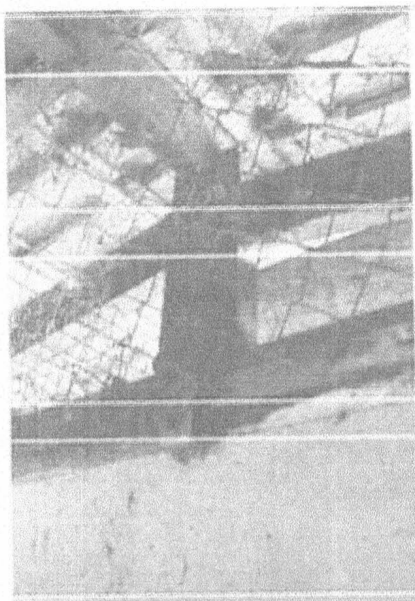
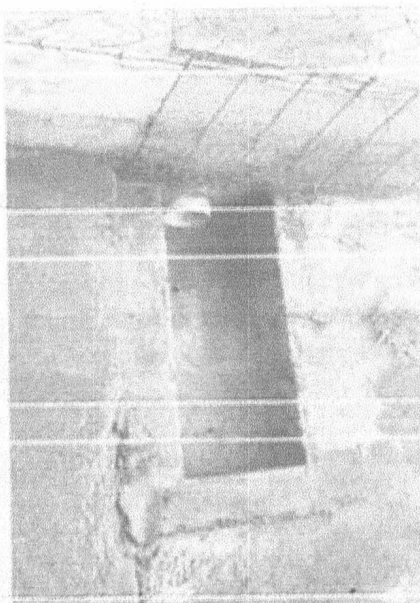
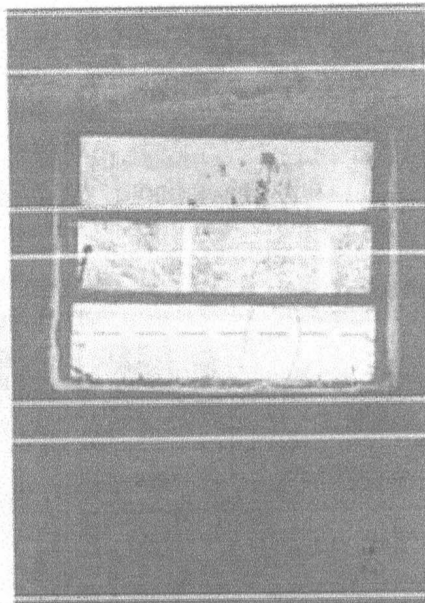
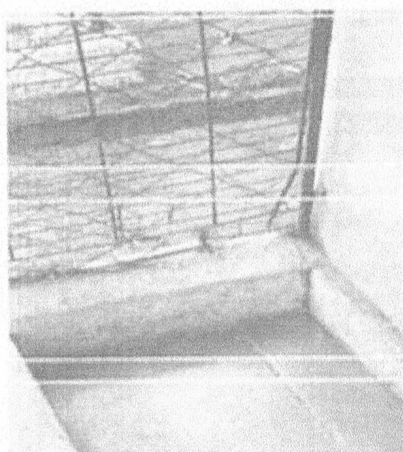
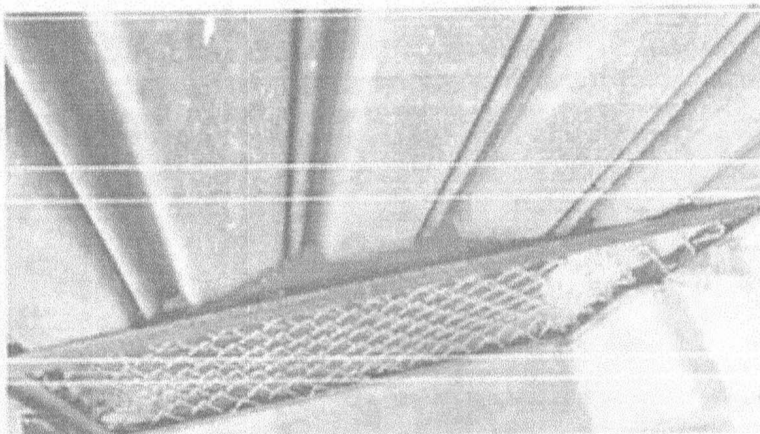
GATIL PEQUENO: FIV+ FELV

Está com a base da casinha toda deteriorada por ferrugem, facilitando fuga dos animais.

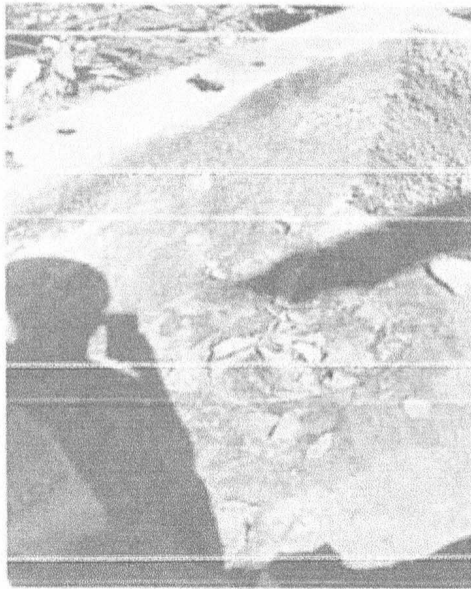
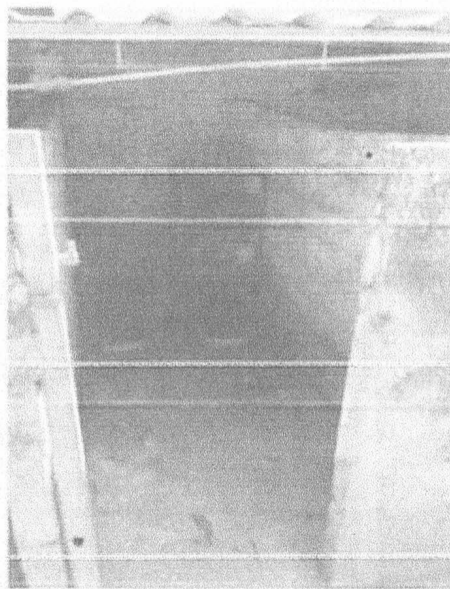
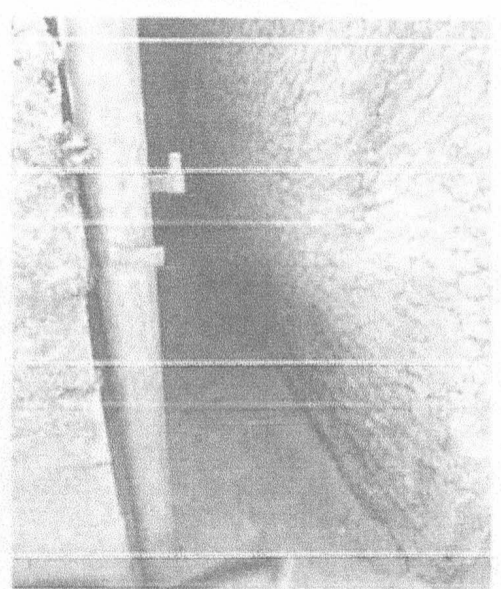
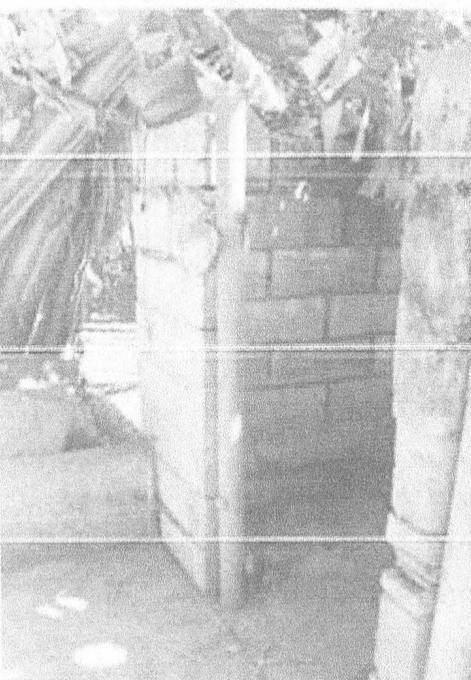
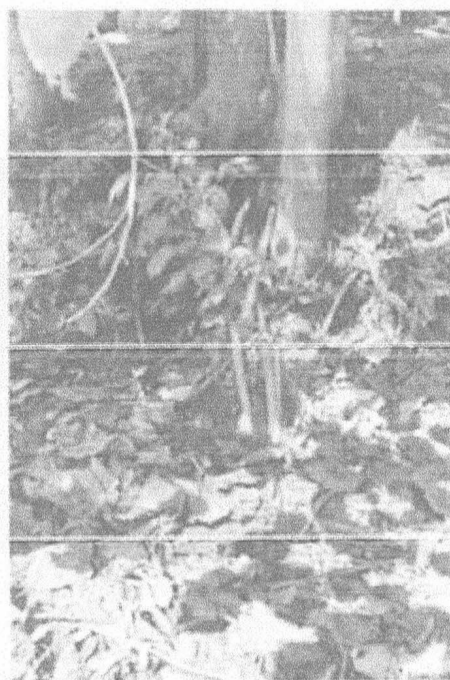
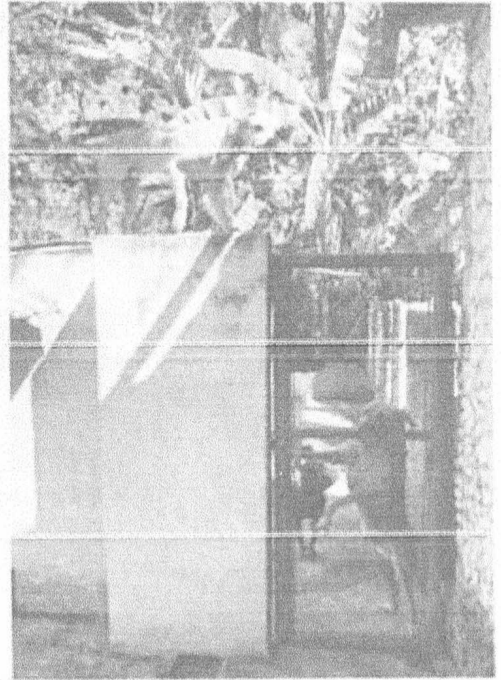
BAIA ANTIGA "QUARENTENA"

Os cães conseguem ter acesso ao telhado do gatil por conta da altura e as baias laterais pelos danos nas grades, não tem iluminação.

A baía conta com um amplo espaço de terra onde os cães fazem buracos fundos.

Nesta baía, em períodos de chuva, acontece dela ficar com acúmulo de água e barro, muitas vezes chegando a formar grandes poças nas casinhas.

Problema crônico de vazamento.

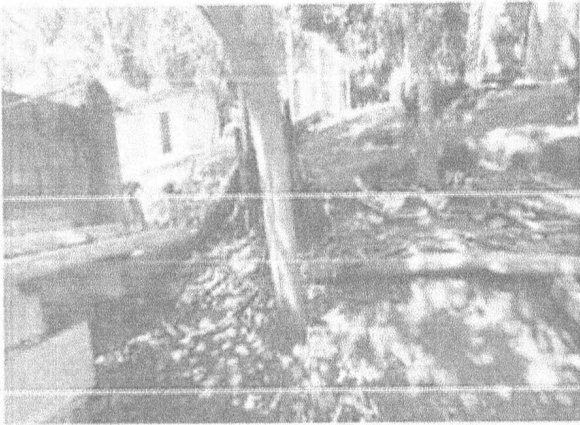
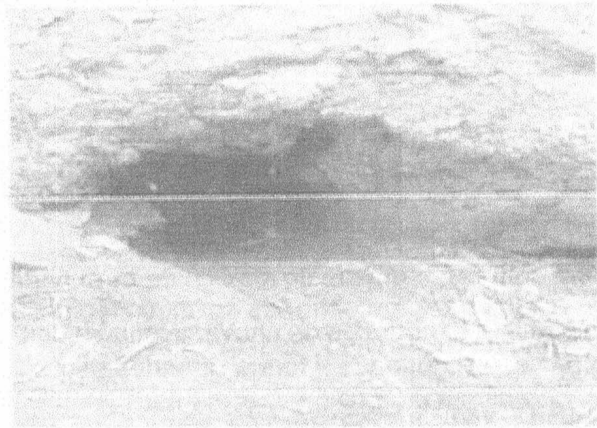
BAIAS LIMOEIRO:

São três 3 canis com amplo espaço de terra, com acesso direto a outras baias laterais em sequência, promovendo muitas vezes brigas generalizadas.

Não possuem iluminação.

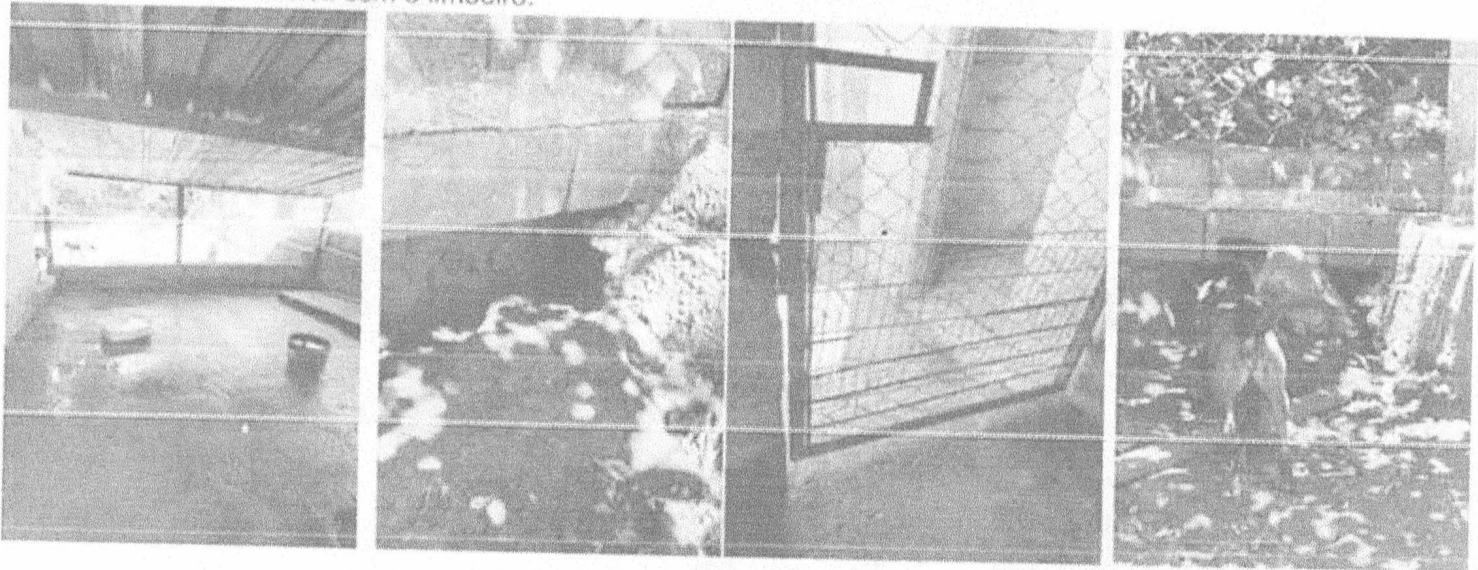
BAIA CARANDIRU:

A primeira baia tem a estrutura do telhado frágil, com frequência ela desaba em caso de tempestades.

Em períodos de chuva fica cheia de barro e poças de água onde os cães dormem.

Faz divisa com o limoeiro.

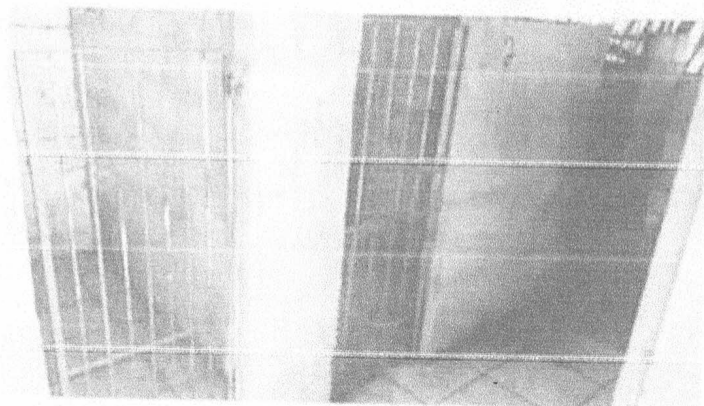
A segunda baia está inutilizada pois não tem condição nenhuma de abrigar animais, os portões estão quebrados e é pouco ventilada.

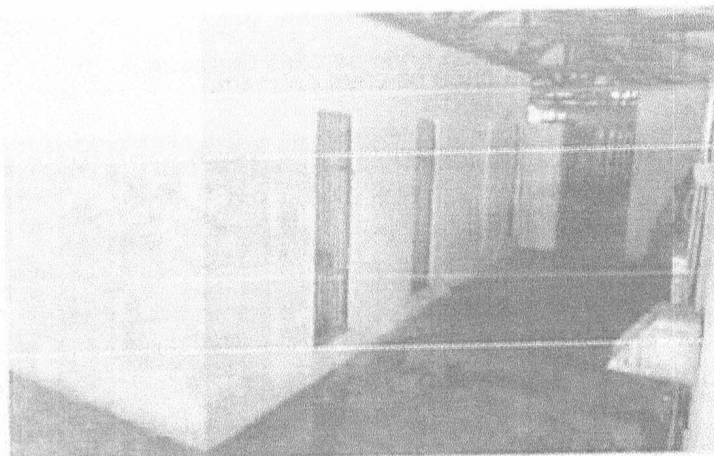
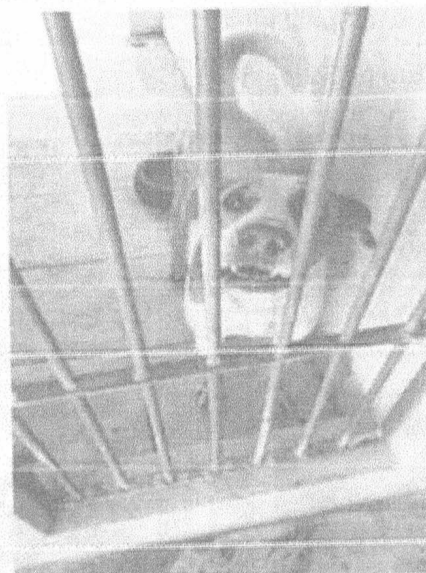
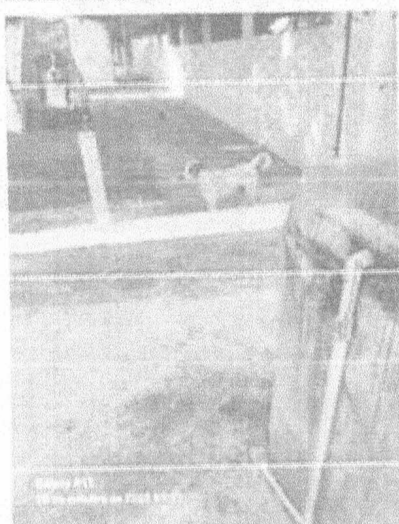
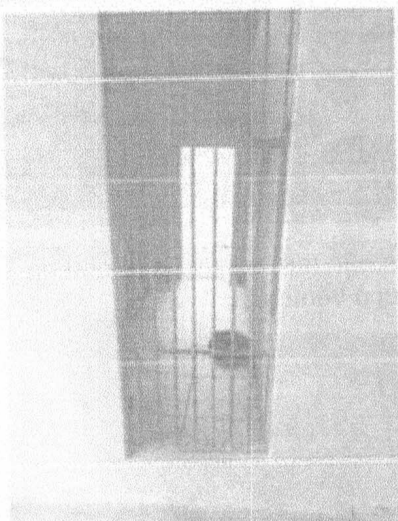
Recentemente foram ajustadas 4 baias para abrigar cães de manejo mais complexo.

Cão FC710 consegue pular mesmo depois que houve a reforma para aumentar a baia

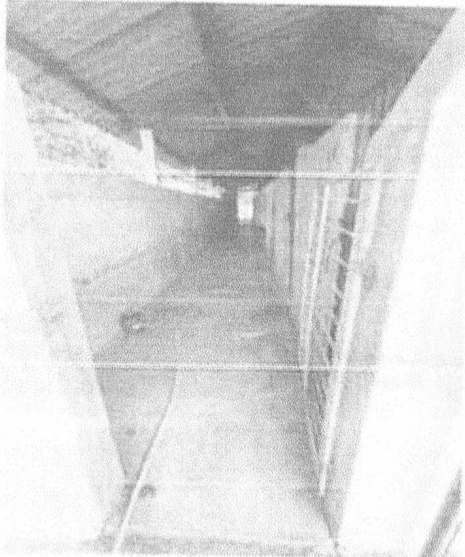
Corredor de baias que frequentemente ocorre brigas generalizadas pois os cães conseguem abrir os portões ou pular para a baía ao lado.

Nenhum canil do Carandiru conta com iluminação.

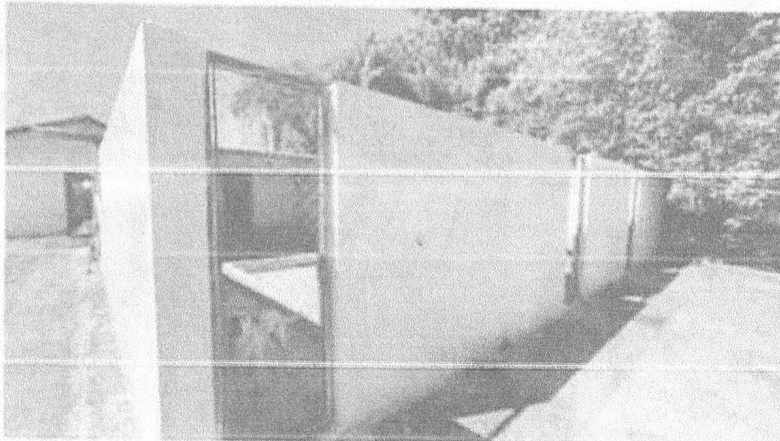
BAIA ANTIGO "AZUL"

Está sendo feito o controle de uma infestação de roedores.

Não possui iluminação.

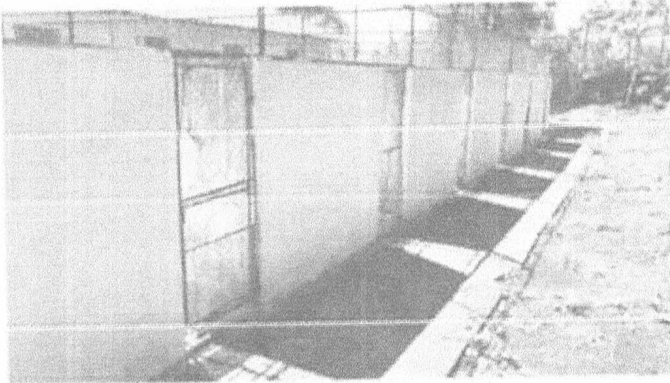
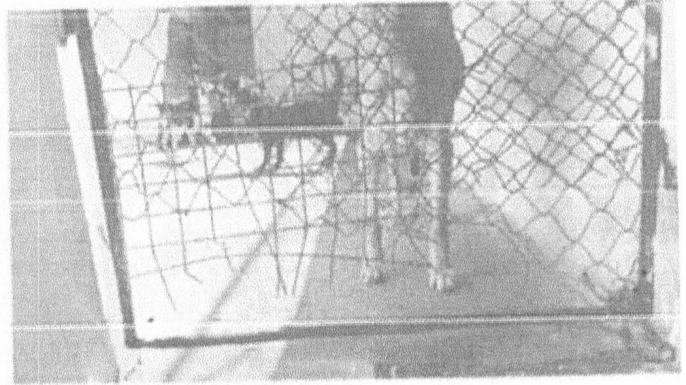
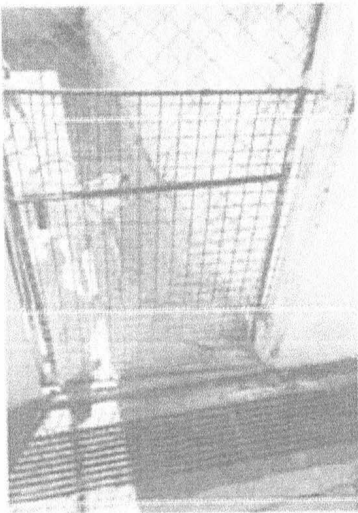
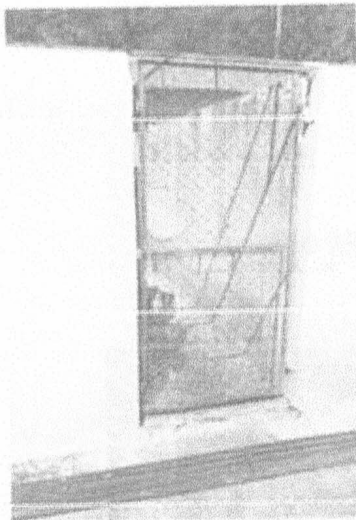
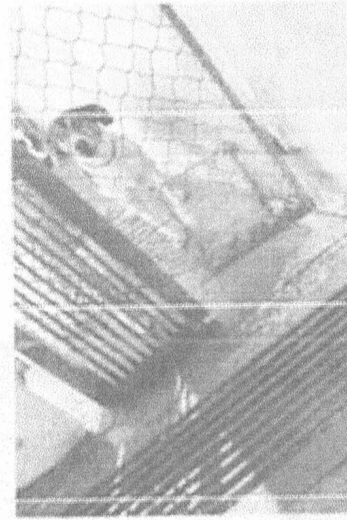
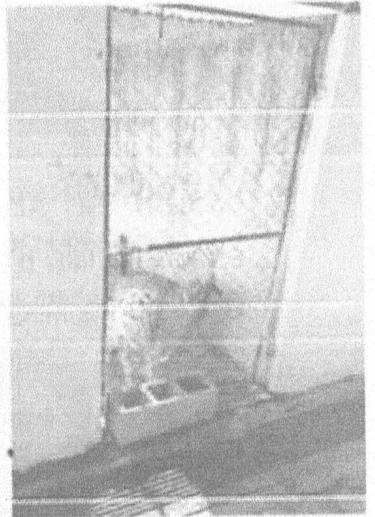
BAIA ANTIGO "VERDE"

Apenas 3 portões dos 12 são funcionais, o restante estão deteriorados, facilitando fuga dos animais e até mesmo os machucando por conta de pontas soltas e remendos.

Não tem iluminação.

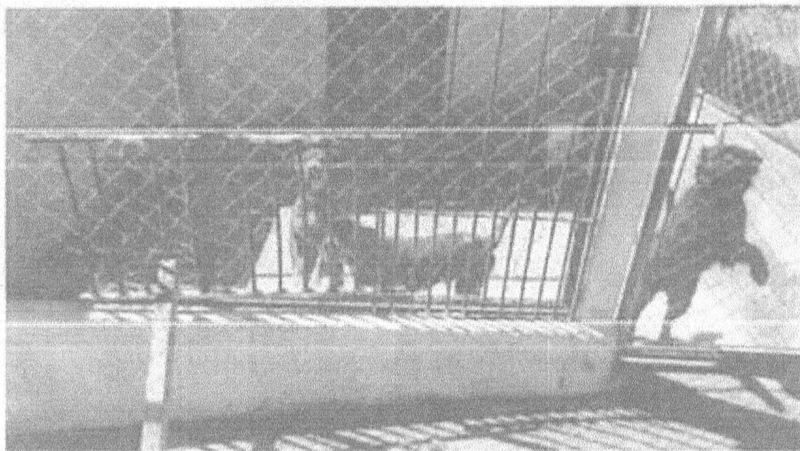
BAIA EXTERNO:

Atualmente está abrigando cães com afecções dermatológicas.

Apesar de "novas" as grandes já estão estouradas.

Não possui iluminação.

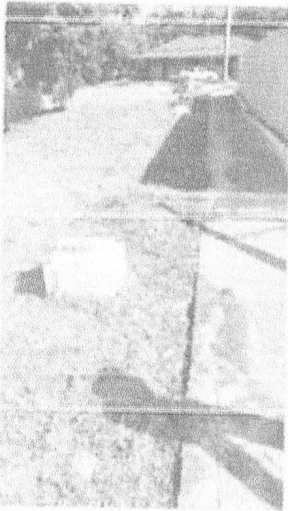
O sistema de esgoto, por vezes não suporta o volume, acaba entupindo e extravasando seu conteúdo.

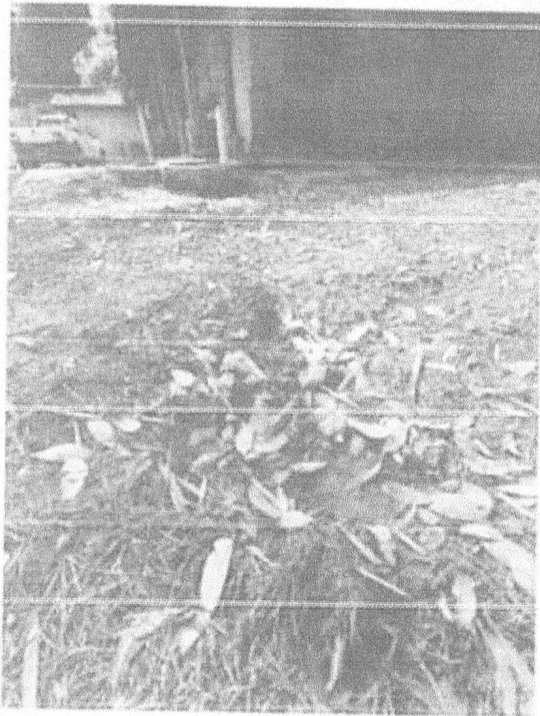
Cano ao céu aberto que escoar água dessa lateral da casa.

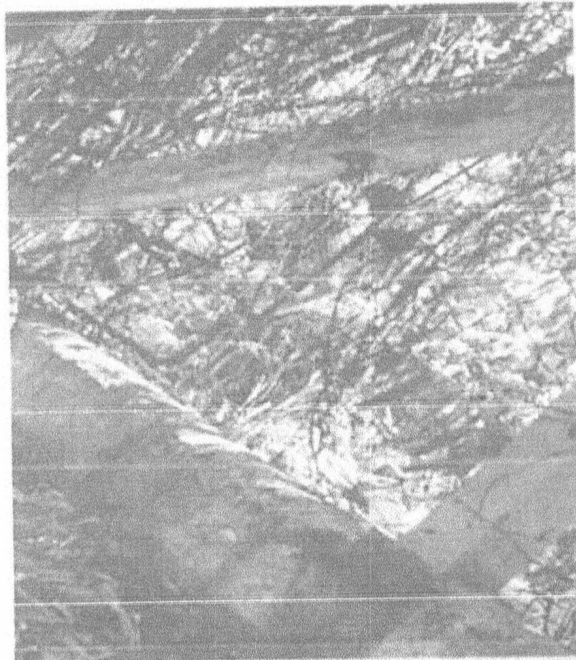
Local por onde cães do abrigo vizinho estão invadindo.

Grade com sinais de corte.
