**PREFEITURA MUNICIPAL DE  
PIRASSUNUNGA**  
SECRETARIA MUNICIPAL DE PLANEJAMENTO E  
DESENVOLVIMENTO ECONÔMICO  
**DEPARTAMENTO DE ENGENHARIA**

## Relatório de Vistoria Técnica

O presente relatório técnico tem por finalidade apresentar a avaliação das condições de uso, conservação e estabilidade das edificações que compõem o conjunto denominado Vila Caipira – Tijuco Preto, localizado no município de Pirassununga/SP.

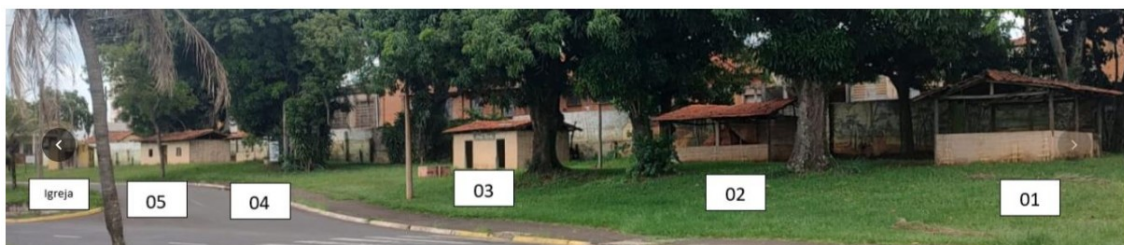
- 01 - Barraca do Doce
- 02 - Barraca do Biscoito
- 03 - Barraca do Pau Torto;
- 04 - Barraca do Prefeito;
- 05 - Casa Caipira;
- 06 - Capela da Menina Eufrosina.
