NF. N° 0385.285/2025 - REFERENTE À DENÚNCIA POR FALTA DE ABASTECIMENTO E  
QUALIDADE DA ÁGUA - BAIRRO VILA SANTA FÉ - PIRASSUNUNGA/SP

**Assunto: Denúncia por Falta de Abastecimento e Qualidade da Água – Bairro Vila Santa Fé – Pirassununga/SP**

## **RELATÓRIO TÉCNICO: DESASSOREAMENTO DO CÓRREGO DA BARRA**

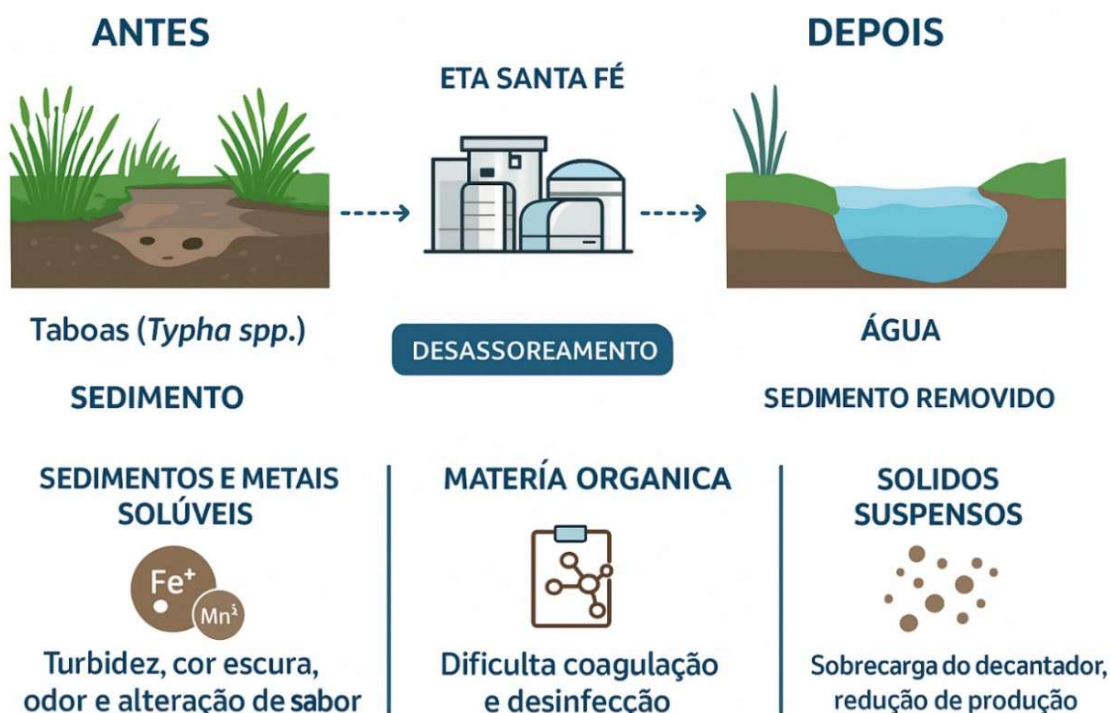
Figura 1 - Impacto do Desassoreamento.

- A remoção das plantas não impactou significativamente o tratamento, pois o maior problema estava nos sedimentos anóxicos.
- Assim que o sedimento foi mobilizado, repentinamente, a ETA apresentou dificuldades operacionais no tratamento da água, em razão da elevada concentração de sólidos suspensos finos e de compostos reduzidos ( $Fe^{2+}$  e  $Mn^{2+}$ ). Esses materiais possuem baixa taxa de sedimentação e ocasionaram sobrecarga nas unidades filtrantes, resultando em operação parcialmente inoperante.

- Durante a retirada do sedimento anóxico, ferro e manganês solúveis foram liberados na água, provocando aumento da turbidez e da coloração escura.
- A presença de sólidos suspensos dificultou o tratamento químico convencional, afetando os processos de coagulação e decantação.
- Alterações na qualidade da água bruta exigiram ajustes constantes no pH de coagulação para manter a eficiência do tratamento.
- Os sólidos permaneceram em suspensão no decantador, demandando descargas contínuas para evitar acúmulo e problemas operacionais.
- Como resultado, houve perda de eficiência operacional e necessidade de redução temporária da produção.

- Repentinamente a água bruta chegou na Estação de Tratamento de Água com turbidez alta, cor escura e alta concentração de sólidos suspensos, apresentando cor aparente acentuada e impossibilitando a operação normal da ETA. A água bruta apresentou turbidez superior a 3.000 NTU e cor aparente acima dos limites de tratamento convencional.
- Necessidade de ajustes operacionais contínuos
- Dificuldade em coagulação e decantação
- Necessidade de descargas de decantador, reduzindo a produção.

- 6.1.1. Interrupção temporária do abastecimento: Garantir a segurança da população enquanto se avalia a evolução da turbidez.
- 6.1.2. Pré-cloração da água bruta no canal de captação: Oxidação de matéria orgânica, ferro, manganês e sulfetos, reduzindo odores e melhorando a coagulação.

- 6.1.3. Solicitação de paralisação temporária dos serviços de desassoreamento: Suspensão de dois dias (08 e 09/10/2025) para permitir avaliação técnica conjunta e evitar novas elevações críticas da turbidez.
